EVALUACIÓN VISUAL RÁPIDA (EVR) DE LA  
VULNERABILIDAD SÍSMICA DE LA OFICINA  
PRINCIPAL DE INAGUJA.

ONESVIE

**ABRIL 2019**

FICHA TÉCNICA DE LAS EVALUACIONES

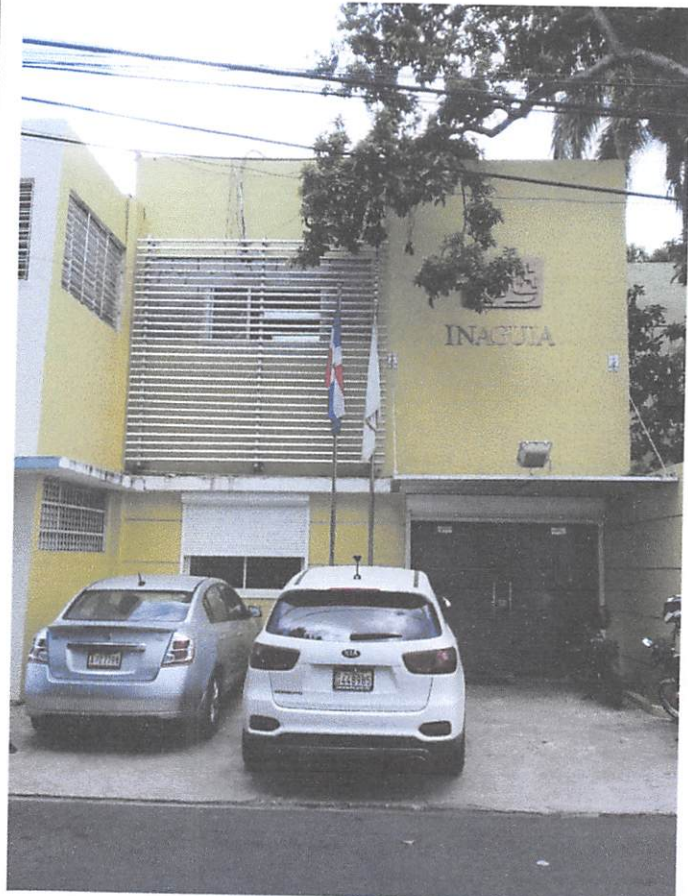
1. Para la evaluación visual rápida del Edificio Sede Central de INAGUJA, se aplica la metodología de evaluación visual rápida existente en ONESVIE (FEMA P-154), este procedimiento se caracteriza por ser un método cualitativo que determina si la edificación requiere una evaluación detallada, para de esta manera determinar el grado de vulnerabilidad sísmica de la estructura, la cual se basa en los problemas observados durante la inspección visual rápida (ver Anexo).

- 4.
5. Las características relacionadas al sistema estructural, tienen un determinado valor que al sumarse algebraicamente arroje un resultado igual o mayor que 2.0, para que una evaluación detallada no sea requerida. La evaluación arrojó un resultado de 0.3, por lo que se puede afirmar que la edificación requiere evaluación detallada (ver resultado en la Tabla 3).

1. Realizar una evaluación detallada a la edificación con la finalidad de analizar si cumple con los reglamentos vigentes a los fines de que responda adecuadamente ante cualquier evento sísmico esperado. Una evaluación estructural detallada implica un estudio técnico ingenieril que involucra la actualización de la información estructural de la edificación, estudios de laboratorio, pruebas en campo y un modelo matemático para el análisis estructural. Con los resultados de esta evaluación se determina si la edificación requiere o no un reforzamiento que mejore su respuesta ante un evento sísmico esperado.
2. Realizar trabajos de mantenimiento, para corregir los problemas de las afectaciones observadas.

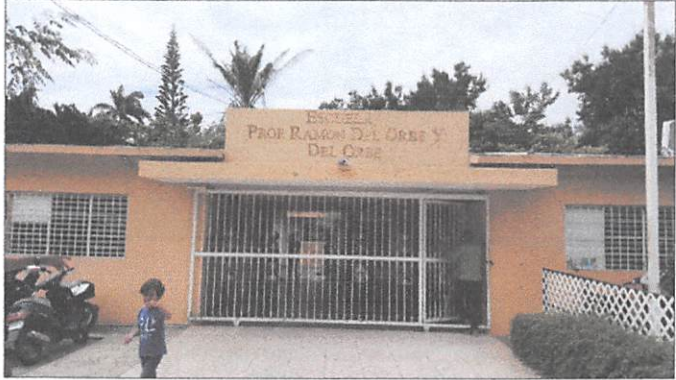
1. Toda la planta física fue diseñada y construida antes de la puesta en vigencia del actual “Reglamento para el Análisis y Diseño Sísmico de Estructuras” (R-001 / MOPC 2011), por lo que es catalogada como Pre-código.

2. Los Bloques 1, 2, 3, 4, 5 y la Pasarela Central presentan forma alargada en planta, entiéndase que la máxima dimensión longitudinal supera en más de cuatro (4) veces el ancho.

3. Todas las juntas entre la Pasarela Central y los bloques adyacentes presentan deficiencias constructivas que impiden el libre desplazamiento relativo entre los cuerpos, ya sea porque no cumplen con la separación adecuada o porque están selladas con el pañete y obstruidas por escombros.

4. Ninguna de las edificaciones posee redundancia estructural en su eje longitudinal ya que solo tienen dos líneas de resistencia en dicha dirección.
5. Se observó irregularidad vertical entre los Bloques de la edificación original y la Pasarela Central que los comunica, ya que esta última presenta una altura de piso a techo inferior a los bloques adyacentes, y atendiendo a la ya citada deficiencia en las juntas, hacen que éstos transfieran fuerzas puntuales en el plano débil de los muros colindantes, evidenciándose actualmente grietas horizontales a nivel del diafragma de la Pasarela Central.

6. En la edificación original se evidenciaron agrietamientos en los muros, cuyos patrones se asocian a las siguientes causas: empujes puntuales en el plano débil de los muros por la interacción entre los cuerpos, fuerzas cortantes, asentamientos diferenciales de las fundaciones, etc.

7. Existe la posibilidad de producirse el efecto de columnas cortas en los Bloques 6, 7 y 8 ante la ocurrencia de un terremoto de magnitud considerable, ya que las columnas se encuentran restringidas parcialmente en su altura por muros de ventanales.

8. Los techos muestran problemas de filtraciones, donde el agua cae a gotas del techo. Además, el manto del impermeabilizante de techo se encuentra desprendido.

- 1- Según los resultados de la aplicación de la metodología, la edificación amerita de una **Evaluación Estructural Detallada** (Evaluación que implica un estudio técnico ingenieril que involucra la actualización de la información estructural de la edificación, estudios de laboratorio, pruebas en campo y un modelo matemático para el análisis estructural), donde se determine si ésta requiere o no de un reforzamiento estructural que mejore su respuesta ante un evento sísmico esperado.
- 2- De ser necesario el reforzamiento, realizar un estudio de factibilidad económica que permita comparar el coste del posible reforzamiento y el coste de reconstrucción de la edificación.
- 3- Remover y remplazar el manto utilizado en la impermeabilización de los techos o utilizar otro método de impermeabilización que le garantice la eliminación de las filtraciones.

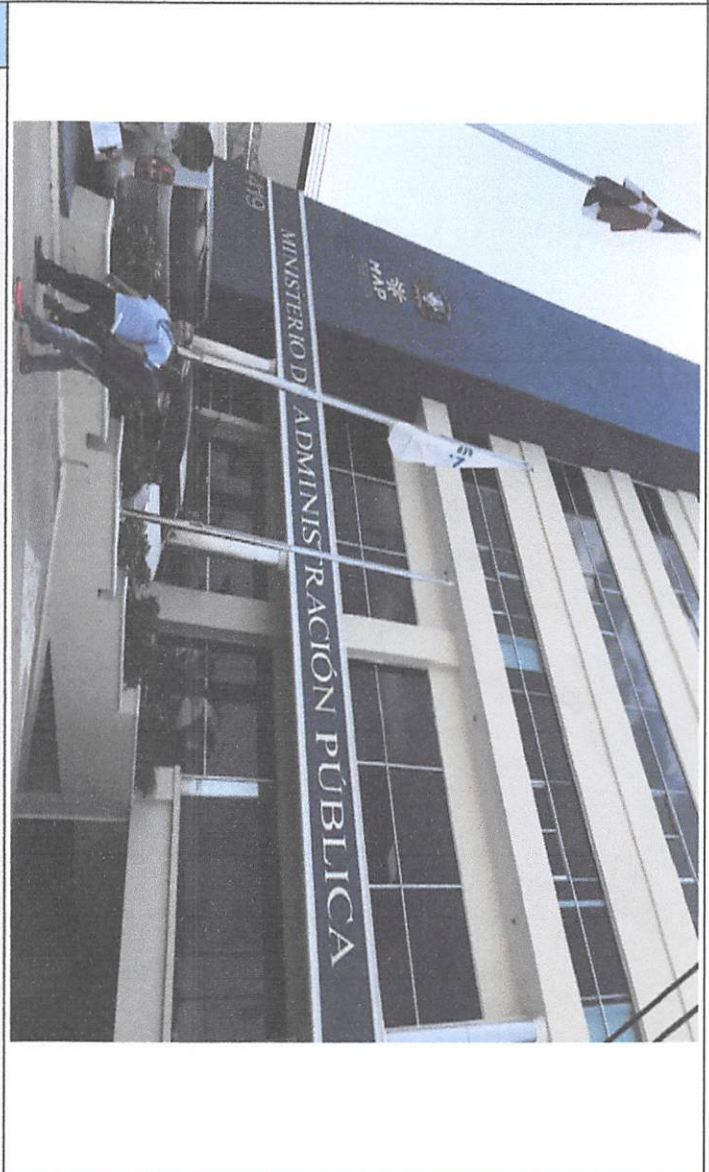
No tenemos evidencia de la consideración de criterios sísmicos en el diseño estructural de la edificación original, ni de las adaptaciones realizadas. La edificación resultante fue construida antes de la publicación del “Reglamento para el Análisis y Diseño Sísmico de Estructuras” (R-001-MOPC, 2011); Esto, acompañado de la falta de documentación al respecto, hace que la estructura que soporta la edificación sea considerada pre-código, tomando como referencia la normativa local vigente. Considerando que esta fue realizada por etapas, primero 4 niveles y luego sus 5 niveles superiores además de la configuración en planta, tipo nave industrial con solo dos líneas resistentes, se hace necesaria una evaluación a profundidad que nos permita conocer el comportamiento de los materiales y del sistema estructural que soporta la estructura.

Realizar una evaluación detallada a las edificaciones para analizar si cumple con los reglamentos vigentes a los fines de que responda adecuadamente ante cualquier evento sísmico esperado. Una evaluación estructural detallada implica un estudio técnico ingenieril que involucra la actualización de la información estructural de la edificación, estudios de laboratorio, pruebas en campo y un modelo matemático para el análisis estructural. Con los resultados de esta evaluación se determina si la edificación requiere o no un reforzamiento que mejore su respuesta ante un evento sísmico esperado.

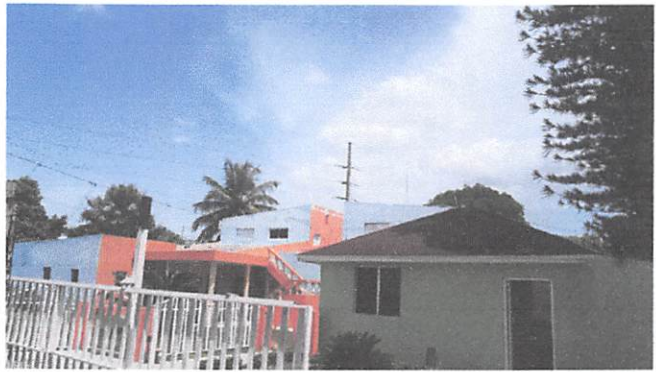
Pre-código, entiéndase que su diseño fue realizado antes de la puesta en vigencia del actual “Reglamento para el Análisis y Diseño Sísmico de Estructuras” (R-001 / MOPC 2011).

- Aunque el Bloque 2 y los anexos en el Bloque 1 fueron construidos en 2012, es evidente la falta de aplicación de los criterios establecidos en el actual “Reglamento para el Análisis y Diseño Sísmico de Estructuras” (R-001 / MOPC 2011).

- Irregularidad horizontal en el Bloque 1, debido a que los anexos se han ubicado de forma tal que la planta adopta forma irregular.
- No existen juntas de expansión entre el Bloque 1 y sus anexos. Esta condición propicia la irregularidad en planta y la interacción entre los cuerpos (martilleo) ante los terremotos de magnitud considerable e incluso se observan agrietamientos en los muros por esta causa.

- Se observó irregularidad vertical en el Bloque 1, debido a que las losas inclinadas del primer nivel presentan diferencia de altura con relación a las losas planas del pasillo, además los anexos para Dormitorios del 2do nivel se construyeron entre la citada variación de altura, existiendo la probabilidad de que las losas transfieran fuerzas puntuales en el plano débil de los muros colindantes durante un evento sísmico.

- Se evidenciaron agrietamientos horizontales sobre los ventanales en el Bloque 1, cuyo patrón aparenta un posible relleno en el área del dintel.
- Existe la posibilidad de producirse el efecto de columnas cortas en el Bloque 1, ante la ocurrencia de un terremoto de magnitud considerable, ya que las columnas se encuentran restringidas parcialmente en su altura por los muros.

- Los techos muestran problemas de filtraciones, principalmente el Bloque 1, en su estructura original.
- Todas las cubiertas en los anexos del Bloque 1 están deterioradas notablemente tanto en la madera como en el zinc debido a carcomas, humedad, oxidación, etc.

- El piso del pasillo en Bloque 1 presenta agrietamientos que evidencian posibles asentamientos.

- 1- Según los resultados de la aplicación de la metodología, la edificación amerita de una Evaluación Estructural Detallada (Evaluación que implica un estudio técnico ingenieril que involucra la actualización de la información estructural de la edificación, estudios de laboratorio, pruebas en campo y un modelo matemático para el análisis estructural), donde se determine si ésta requiere o no de un reforzamiento estructural que mejore su respuesta ante un evento sísmico esperado.
- 2- De ser necesario el reforzamiento, realizar un estudio de factibilidad económica que permita comparar el coste del posible reforzamiento y el coste de reconstrucción de la edificación.
- 3- Remover y remplazar tanto la madera como el zinc de los techos en todos los anexos ya que su deterioro es muy notable y avanzado.
