**EVALUACIÓN VISUAL RÁPIDA (EVR) DE LA
VULNERABILIDAD SÍSMICA DE LA ESCUELA
DE FORMACION DOCENTE JUAN VICENTE
MOSCOSO SAN PEDRO DE MACORIS**

ONESVI

JULIO 2019

Nombre del Proyecto: EVALUACIÓN VISUAL RÁPIDA DE LA VULNERABILIDAD SÍSMICA DE LA ESCUELA DE FORMACION DOCENTE JUAN VICENTE MOSCOSO

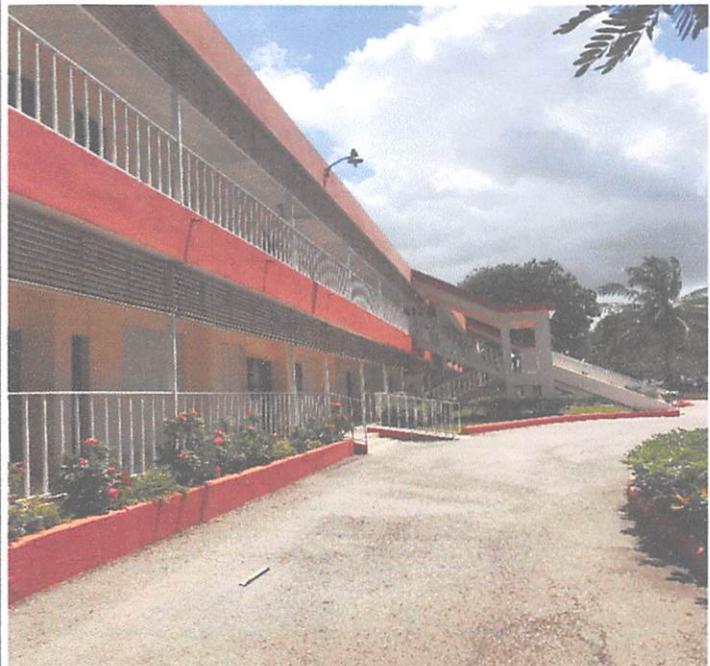
Se trata de un conjunto de edificaciones Sus construcciones se iniciaron en diferentes fechas el Edificio #1 se construyó en el Año 2016, Edificio #2 esta techado de aluzin, Edificio #3 Construido en el Año 1976 y fue ampliado y remodelado en el Año 2014, Edificio #4 esta techado de aluzin, Edificio #5 y #6 se construyeron en 1976 y remodelados en el Año 2012, edificio #7 Construido 1976, Edificio #8 techado en aluzin Edificio #9 construido 1976, Edificio#10 construido 1976, Edificio#11 construido 1976 Remodelado y ampliado 2014, Edificio #12 Construido 1976. Ubicado en la calle: Carretera Mella, San Pedro de Macorís, República Dominicana.

- Las edificaciones presentan daños estructurales observables que puedan afectar el comportamiento de la misma frente a un sismo.
- Algunas estructuras fueron construidas antes de la publicación del “Reglamento para el Análisis y Diseño sísmico de Estructuras” (R-001 MOPC, 2011); menos el Edificio Administrativo que tiene un anexo construido 2014, el edificio #3 Que tiene un Anexo del año 2014, el Edificio #1 Construido en el año 2016, las demás edificaciones se pueden considerar pre-código tomando como referencia la normativa local. No fueron suministrado los planos por lo que no tenemos constancia de que se aplicaran las normas Sismo resistente.

- Existen un mantenimiento regular de las instalaciones.
- Algunas de las estructuras presentan irregularidad horizontal y vertical.
- Ninguno de los equipos está anclado.

- En el edificio #10 habitación de mujeres segundo nivel existen vuelos que están cargando
- Edificaciones que están separadas en el primer nivel y unidas en el segundo nivel sin juntas

- Se pudo observar la presencia de columnas cortas en algunas de las edificaciones

- Realizar una evaluación detallada a la edificación para analizar si cumple con los reglamentos vigentes a los fines de que responda adecuadamente ante cualquier evento sísmico esperado. Una evaluación estructural detallada implica un estudio técnico ingenieril que involucra la actualización de la información estructural de la edificación, estudios de laboratorio, pruebas en campo y un modelo matemático para el análisis estructural. Con los resultados de esta evaluación se determina si la edificación requiere o no un reforzamiento que mejore su respuesta ante un evento sísmico esperado.
- Realizar trabajos de mantenimiento en la junta de expansión.
- Corregir las grietas en muros, elementos verticales y horizontales.
- Anclar los Equipos.

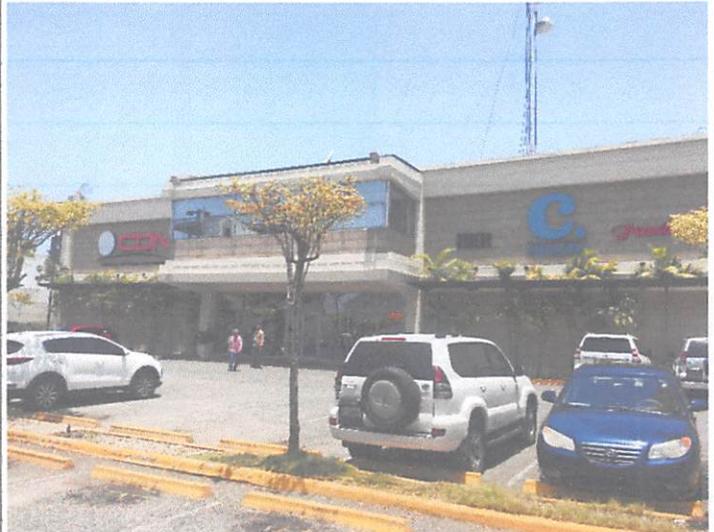
El edificio que alberga a **Multimedios del Caribe** está alojado en una edificación de **2 niveles en superficie**. Su esquema estructural consiste en **Pórticos de concreto reforzado con sistema de losas doble T prefabricadas** de concreto, tipo nave industrial, con columnas de 48x48 cm. En la edificación también se observa la implementación de muros de cierre perimetral de 20 cm de espesor, divisiones en mampostería, Cristal y Sheetrock productos de remodelaciones realizadas a través del tiempo. Los anexos añadidos a la edificación están soportados por Pórticos Metálicos. En área de OGM existe un desnivel de 1.30 m.

No tenemos evidencia de la consideración de criterios sísmicos en el diseño estructural de la edificación original, ni de los anexos realizados posteriormente. La estructura más antigua fue construida antes de la publicación del “Reglamento para el Análisis y Diseño Sísmico de Estructuras” (R-001-MOPC, 2011); Esto, acompañado de la falta de documentación al respecto, determina que la estructura que soporta la edificación sea considerada pre-código, tomando como referencia la normativa local vigente. Considerando esta condición, se hace necesaria una evaluación a profundidad que nos permita conocer el comportamiento de los materiales y del sistema estructural que soporta la estructura.

La edificación posee irregularidad horizontal al tener una forma irregular en planta. Los desplazamientos y rotaciones de los diferentes sistemas estructurales conectados entre sí merecen una especial atención al trabajar todos como un solo sistema.

Realizar una evaluación detallada a las edificaciones para analizar si cumplen con los reglamentos vigentes a los fines de que respondan adecuadamente ante cualquier evento sísmico esperado. Una evaluación estructural detallada implica un estudio técnico ingenieril que involucra la actualización de la información estructural de la edificación, estudios de laboratorio, pruebas en campo y un modelo matemático para el análisis estructural. Con los resultados de esta evaluación se determina si la edificación requiere o no un reforzamiento que mejore su respuesta ante un evento sísmico esperado.

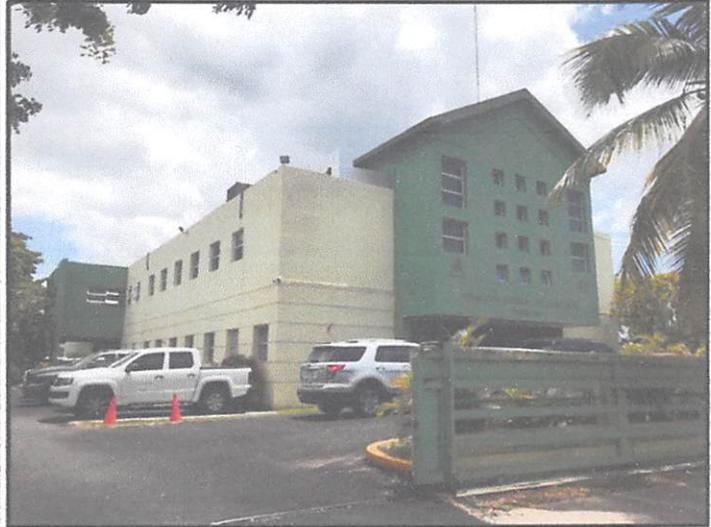
La **Dirección General de Ganadería** está alojado en una edificación con un área de 2204 m², distribuida en 3 niveles. Su esquema estructural consiste en pórticos de concreto reforzado, muros de mampostería y losa maciza de concreto reformado. Además fueron observados particiones y muros de cierre de mampostería, divisiones en sheetrock producto de remodelaciones realizadas a través del tiempo.

1. No se tiene evidencia de la consideración de criterios sísmicos en el diseño estructural de la edificación original, ni de las adaptaciones realizada a la estructura original. La edificación resultante fue construida antes de la publicación del "Reglamento para el Análisis y Diseño sísmico de Estructuras" (R-001-MOPC, 2011); Esto, acompañado de la falta de documentación al respecto, provoca que la estructura que soporta la edificación sea considerada pre-código, tomando como referencia la normativa local vigente.

2. El edificio presenta posibilidad de formación del efecto de columna corta, en una gran parte de la estructura, debido a la presencia de muros de mediana altura adosados a las columnas, lo que se puede traducir como una irregularidad en elevación.

3. El edificio posee irregularidad vertical, debido a la diferencia de altura de techos, además el edificio cuenta con un núcleo con techo inclinado que provoca un escalonamiento en la estructura

4. La pared lateral izquierda presenta daños del tipo severo con peligro de caída que atenta contra la estabilidad del edificio.
5. La estructura posee irregularidad en planta, debido a que cuenta con una junta de expansión que se encuentra sellada, lo que impide que la misma trabaje de manera adecuada.

1. Realizar una evaluación detallada a las edificaciones para analizar si cumple con los reglamentos vigentes a los fines de que responda adecuadamente ante cualquier evento sísmico esperado. Una evaluación estructural detallada implica un estudio técnico ingenieril que involucra la actualización de la información estructural de la edificación, estudios de laboratorio, pruebas en campo y un modelo matemático para el análisis estructural. Con los resultados de esta evaluación se determina si la edificación requiere o no un reforzamiento que mejore su respuesta ante un evento sísmico esperado.
2. Corregir las grietas en los muros y elementos estructurales. En casos extremos, sustituir muros de mampostería por elementos nuevos.

3. Es necesario realizar un análisis costo beneficio de la implementación de las medidas de reforzamiento que se puedan derivar de esta evaluación propuesta y de esta manera definir la factibilidad del reforzamiento de la misma.

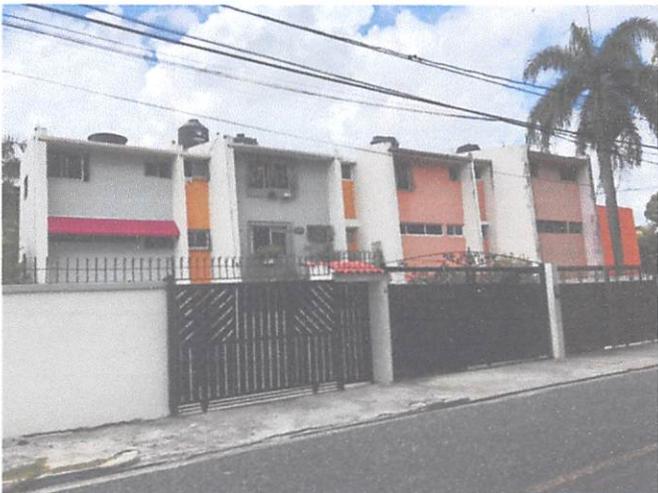
<p>El condominio de Pino está compuesto de 11 apartamentos dúplex de tres niveles, con estructura de concreto armado con una composición arquitectónica escalonada en planta, posee actualmente un área de construcción aproximada de unos: 2,113 m².</p> <p>Existen dos módulos de apartamentos en hileras vinculado por un muro no estructural.</p> <p>El apartamento, se encuentra en el borde del talud, lo cual trae como consecuencia que cualquier excavación o socavación que se realice en la falda del mismo, puede traer como consecuencia el deslizamiento del terreno que sirve de soporte a la fundación de la edificación.</p>

Parte de las edificaciones del condominio se encuentra ubicado en el borde del talud, la construcción o excavación en el pie o falda del talud, puede traer como consecuencia la inestabilidad del mismo, pudiendo provocar el deslizamiento del terreno y el asentamiento de la fundación de esta área del condominio.

Las edificaciones del condominio, debido a su configuración en planta y en elevación presentan irregularidad, lo cual conduce a un comportamiento no deseado en la estructura. La edificación fue construida antes de la publicación del “Reglamento para el Análisis y Diseño sísmico de Estructuras” (R-001-MOPC, 2011); lo que provoca que la estructura que soporta la edificación sea considerada pre-código, tomando como referencia la normativa local vigente.

Realizar una evaluación geotécnica detallada del talud, para saber las condiciones de estabilidad de talud y condiciones de subsuelo del emplazamiento de las edificaciones del condominio.

Realizar una evaluación detallada a las edificaciones para analizar si cumplen con los reglamentos vigentes a los fines de que responda adecuadamente ante cualquier evento sísmico esperado. Una evaluación estructural detallada implica un estudio técnico ingenieril que involucra la actualización de la información estructural de la edificación, estudios de laboratorio, pruebas en campo y un modelo matemático para el análisis estructural. Con los resultados de esta evaluación se determina si la edificación requiere o no un reforzamiento que mejore su respuesta ante un evento sísmico esperado.
