**Formulario  
INFORME DE AVANCE DE  
SEGUIMIENTO DEL POA**

**1er TRIMESTRE Enero-Junio 2019**

<b>TIPO DE DOCUMENTO :</b>	<b>Informe Semestral Área técnica</b>
<b>PRODUCTO:</b>	<b>INSTITUCIONES PÚBLICAS Y PRIVADAS RECIBEN INFORMES DE EVALUACIÓN SISMICA.</b>

**FICHA TÉCNICA DE LAS EVALUACIONES**

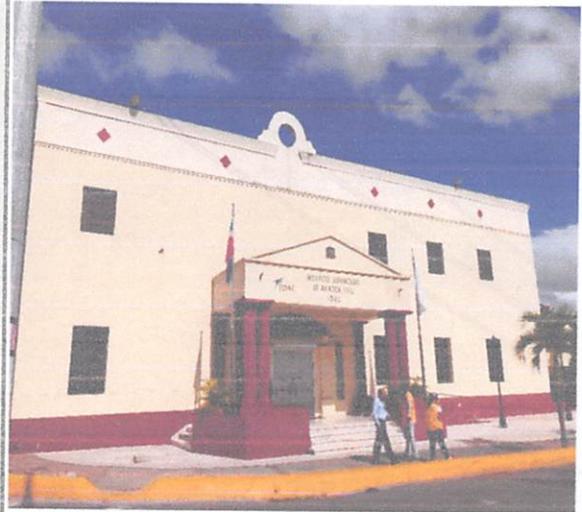
El **Instituto Dominicano de Aviación Civil (IDAC) sede central** está alojado en una edificación de 2 niveles en superficie.

Su esquema estructural consiste en pórticos de concreto reforzado, con columnas de 40x40 cm en 1er nivel y 30x30 cm en 2do nivel, en algunas áreas se pueden observar Ménsulas de concreto que evidencian el antiguo esquema estructural del establecimiento comercial que existía previamente en este lugar, vigas de 30x60 cm en el 1er nivel y 30x50 cm en 2do nivel y losas macizas de concreto reforzado.

En la edificación también es observable la implementación de muros de cierre y particiones en mampostería, Divisiones en Cristal y Sheetrock productos de remodelaciones realizadas a través del tiempo. La edificación cuenta con un área de cafetería anexa, techada en Aluzinc, en la parte trasera de la edificación.

No tenemos evidencia de la consideración de criterios sísmicos en el diseño estructural de la edificación original, ni de las adaptaciones realizada a la estructura original. la edificación resultante fue construida antes de la publicación del "Reglamento para el Análisis y Diseño sísmico de

Estructuras" (R-001-MOPC, 2011); Esto, acompañado de la falta de documentación al respecto, provoca que la estructura que soporta la edificación sea considerada pre-código, tomando como referencia la normativa local vigente.

La estructura presenta una irregularidad horizontal considerable al poseer una configuración en planta romboide y la inclusión de reentrantes provocados por la estructura que jerarquiza la entrada principal y la caja de escalera de emergencias del costado derecho.

Existe un buen mantenimiento progresivo de las instalaciones.

- Realizar una evaluación detallada a las edificaciones para analizar si cumple con los reglamentos vigentes a los fines de que responda adecuadamente ante cualquier evento sísmico esperado. Una evaluación estructural detallada implica un estudio técnico ingenieril que involucra la actualización de la información estructural de la edificación, estudios de laboratorio, pruebas en campo y un modelo matemático para el análisis estructural. Con los resultados de esta evaluación se determina si la edificación requiere o no un reforzamiento que mejore su respuesta ante un evento sísmico esperado.
- Realizar una evaluación Detallada No-Estructural, que evidencie un buen comportamiento de las particiones en cristal que se encuentran distribuidas en toda la edificación.

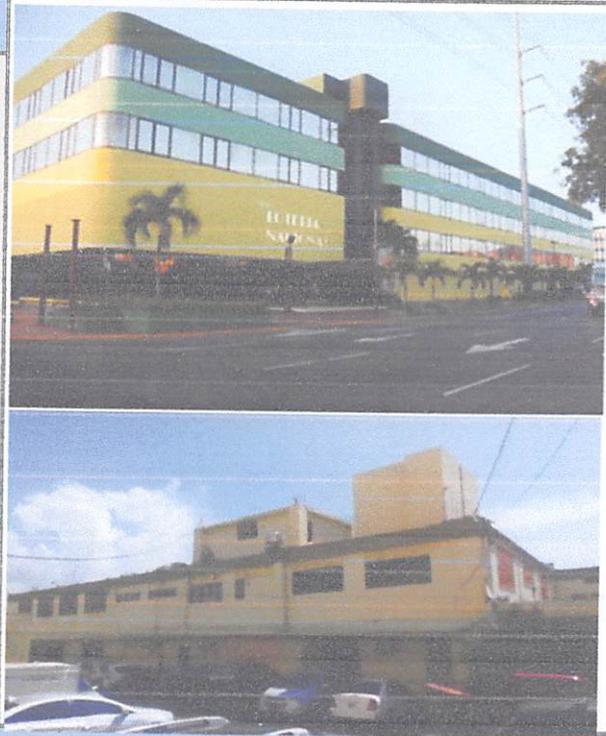
Las edificaciones poseen diferentes sistemas estructurales, de pórtico de concreto reforzado con losas prefabricadas y muros de mampostería, pórticos de concreto reforzado con losas macizas y pórticos de concreto reforzado con sistema de losas nervadas en una dirección.

En algunas zonas del 4to nivel el techo es de Aluzinc con una torta de concreto, sostenido por un sistema de viguetas Steel Joits separados a aproximadamente 1m.

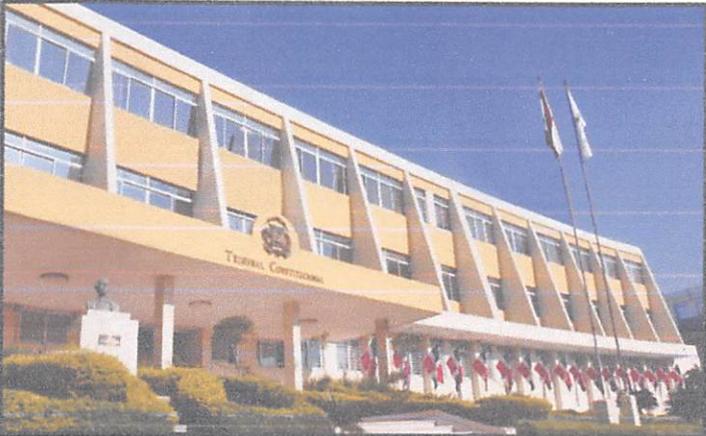
Pórticos ordinarios de concreto reforzado. Losas macizas y muros de mampostería	Desconocido	1973
EQUIPO EVALUADOR:		
Ing. Flor María Lima Rodríguez Ing. Pedro Iván Márquez Merceron Arq. Lilibeth Liberato		
RESULTADOS DE LA EVALUACIÓN:		
<ul style="list-style-type: none"> <li>• No se tiene evidencia de la consideración de criterios sísmicos en el diseño estructural de la edificación original, ni de las adaptaciones realizada a la estructura original. la edificación resultante fue construida antes de la publicación del “Reglamento para el Análisis y Diseño sísmico de Estructuras” (R-001-MOPC, 2011); Esto, acompañado de la falta de documentación al respecto, provoca que la estructura que soporta la edificación sea considerada pre-código, tomando como referencia la normativa local vigente.</li> <li>• El edificio presenta posibilidad de formación del efecto de columna corta, en una gran parte de la estructura, debido a la presencia de muros de mediana altura adosados a las columnas, lo que se puede traducir como una irregularidad en elevación.</li> <li>• La edificación se encuentra en proceso de remodelación, para colocar las tuberías de desagüe</li> </ul>

- La estructura presenta irregularidad en planta, debido a la construcción de un anexo sin un elemento que lo desvincule del bloque principal del edificio.
- Una de las vigas que conforma el sistema estructural presenta corrosión superficial de la armadura

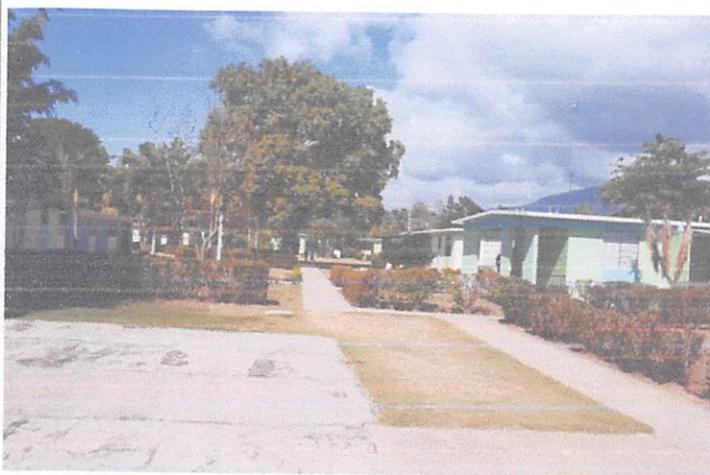
La edificación del Programa Aldeas Infantiles SOS DOMINICANA INC., de Santiago consta de veintitrés (23) edificaciones, de las cuales 20 fueron construidas en el año 2003 y 3 en 2007 con un área total aproximada de 3,801 m<sup>2</sup> aproximadamente.

En el año 2008 se le construyó un anexo de área de lavado a cada vivienda. De acuerdo a su uso, según el Reglamento para el Análisis y Diseño Sísmico de Estructuras R-001, la edificación pertenece al Grupo IV de Edificaciones de ocupación normal.

Por su Ubicación Geográfica se encuentran a una distancia de 1.9 km de la Falla Septentrional, lo cual significa que se encuentra en Campo Cercano.

En la edificación E18 se observaron, grietas desde las ventanas, aparentemente por asentamientos diferenciales, sobre todo en la parte posterior de la edificación, también observamos grietas y filtraciones en los techos posiblemente causados por la instalación de paneles solares sobre éstos.

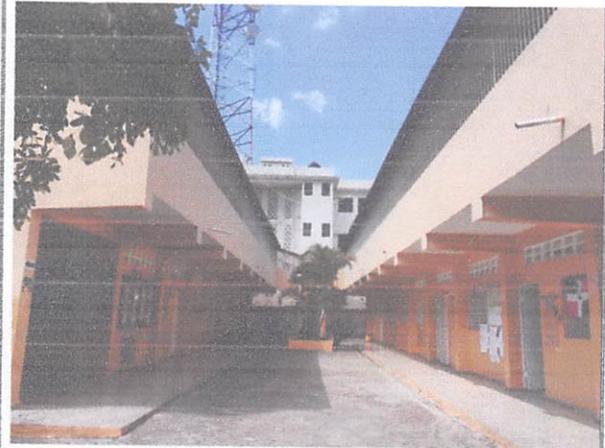
son propensos a deteriorarse y desprenderse producto de varios ciclos oscilación de la estructura, creándose un corto espacio sin restricción lateral en las columnas que las hace vulnerables a este tipo de riesgo.

6. Se observaron asentamientos de pisos muy marcados, del orden de los 4.5 cms, en los Bloques 3 y 4, al igual que serios agrietamientos en la mampostería y vigas de carga, cuyo patrón se asocia a posibles asentamientos diferenciales de las fundaciones.
7. En los Bloques 1 y 2 también se observaron agrietamientos en la mampostería con el mismo patrón. Además se evidenciaron grietas en las vigas de carga, cuyo patrón se asemeja a las provocadas por esfuerzos cortantes (tensión diagonal).
8. En los techos prevalecen los problemas de filtración debido al levantamiento de la lona asfáltica y en el caso particular del Bloque 5, se evidencia oxidación en las barras de refuerzo.

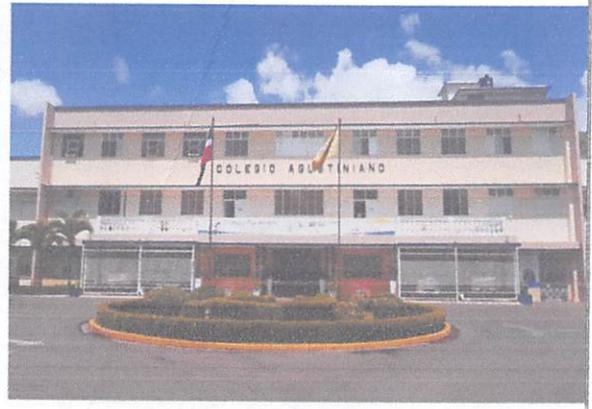
6. Atendiendo a su Ubicación Geográfica, estas edificaciones se encuentran dentro del margen de Campo Cercano de las Fallas Hispaniola y Bonaio, de acuerdo al mapa de Campo Cercano del “Reglamento para el Análisis y Diseño Sísmico de Estructuras” (R-001-MOPC, 2011).

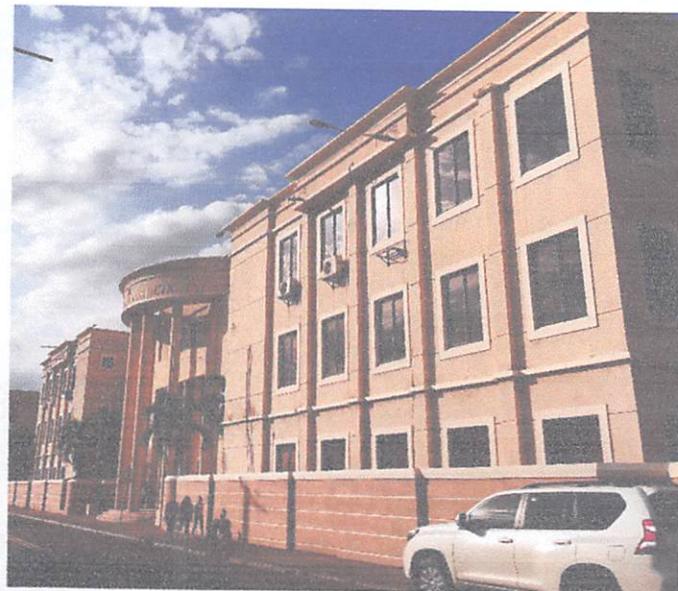
La edificación del PALACIO DE JUSTICIA DE LA VEGA es una estructura de tres niveles en la cual se aprovechó un estructura existente de la década de los 40's, remodelada y ampliada en la década de los 90's, con un área de construcción aproximada de 5,311 m<sup>2</sup>.

De acuerdo al Reglamento para el Análisis y Diseño Sísmico de Estructuras (R-001/MOPC 2011) es una Edificación de Ocupación Especial, localizada en Zona I de Alta Sismicidad y dentro del margen de Campo Cercano de las Fallas Hispaniola y Bonao.

Es notable la presencia de agrietamientos en los muros del tercer nivel, principalmente en los vértices de puertas y ventanas, al igual que algunos caso puntuales de filtraciones en la losa de techo.

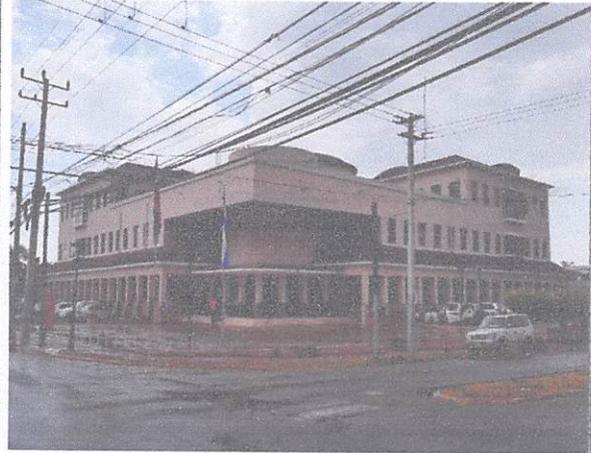
La construcción se inició en el periodo de gobierno 1996-2000 y fue inaugurada el 4 de abril del 2004. Consiste en una estructura de tres (3) niveles y un sótano, aprovechando la inclinación del terreno, cuyo sistema estructural está basado en pórticos ortogonales y diafragmas, de techo y entrepisos, rígidos de concreto reforzado. Los muros de cierre y las divisiones internas son de mampostería reforzada con espesor de 20 cm, separados de los pórticos mediante planchas de foam. Comprende un área total aproximada de construcción de 8,049 m<sup>2</sup>. Se encuentra ubicado en la Avenida Luis Ginebra esquina Hermanas Mirabal, San Felipe de Puerto Plata, República Dominicana. En su interior laboran alrededor de 250 personas, además de los cientos de personas que acuden a ella diariamente.

4. Se evidenciaron múltiples agrietamientos entre los pórticos y las divisiones internas debido al inadecuado procedimiento de empañetado al cubrir las juntas de foam. Estas grietas,

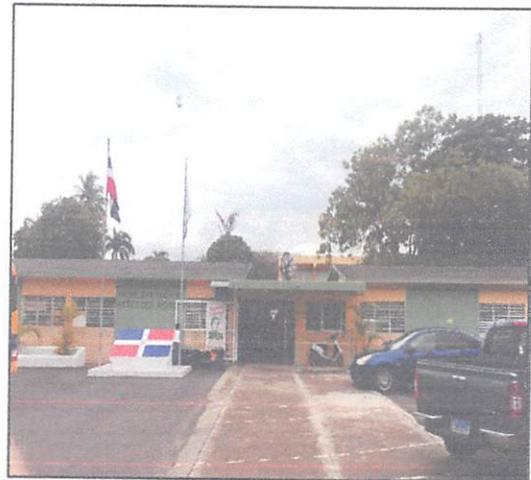
La planta física del Politécnico Femenino Mercedes Morel está compuesta por ocho (8) edificaciones principales destinadas para Aulas, Laboratorios, Oficinas Administrativas y Pasarela Central, además de seis (6) edificaciones auxiliares para Baños, Cafetería, Quiosco y Capilla. Dichas edificaciones comprenden un área total aproximada de construcción de 3,653 m<sup>2</sup> y cuentan con distintas edades, las más antiguas datan del 1975 y las más recientes del 2017.

4. Todas las juntas entre la Pasarela Central y los Bloques adyacentes presentan deficiencias constructivas que impiden el libre desplazamiento relativo entre los cuerpos, ya sea porque no cumplen con la separación adecuada o porque están selladas con el pañete y obstruidas por escombros.

6. Se observó irregularidad vertical entre los Bloques de la edificación original y la Pasarela Central que los comunica, ya que esta última presenta una altura de piso a techo inferior a los bloques adyacentes, y atendiendo a la ya citada deficiencia en las juntas, hacen que éstos transfieran fuerzas puntuales en el plano débil de los muros colindantes, evidenciándose actualmente grietas horizontales a nivel del diafragma de la Pasarela Central.

7. En la edificación original se evidenciaron agrietamientos en los muros, cuyos patrones se asocian a las siguientes causas: empujes puntuales en el plano débil de los muros por la interacción entre los cuerpos, fuerzas cortantes, asentamientos diferenciales de las fundaciones, etc.

9. Hay que prestar atención a los agrietamientos presentes en las vigas de carga y losas de techo y entrepiso del Bloque 6, cuyo patrón se asemeja a las provocadas por esfuerzos cortantes.

12. Atendiendo a su Ubicación Geográfica, estas edificaciones se encuentran dentro del margen de Campo Cercano de las Fallas Hispaniola y Bonaó, de acuerdo al mapa de Campo Cercano del “Reglamento para el Análisis y Diseño Sísmico de Estructuras” (R-001-MOPC, 2011).

- 1- Según los resultados de la aplicación de la metodología, la edificación amerita de una **Evaluación Estructural Detallada** (Evaluación que implica un estudio técnico ingenieril que involucra la actualización de la información estructural de la edificación, estudios de laboratorio, pruebas en campo y un modelo matemático para el análisis estructural), donde se determine si ésta requiere o no de un reforzamiento estructural que mejore su respuesta ante un evento sísmico esperado.
- 2- De ser necesario el reforzamiento, realizar un estudio de factibilidad económica que permita comparar el coste del posible reforzamiento y el coste de reconstrucción de la edificación.
- 3- Remover y reemplazar el manto utilizado en la impermeabilización de los techos o utilizar otro método de impermeabilización que le garantice la eliminación de las filtraciones.

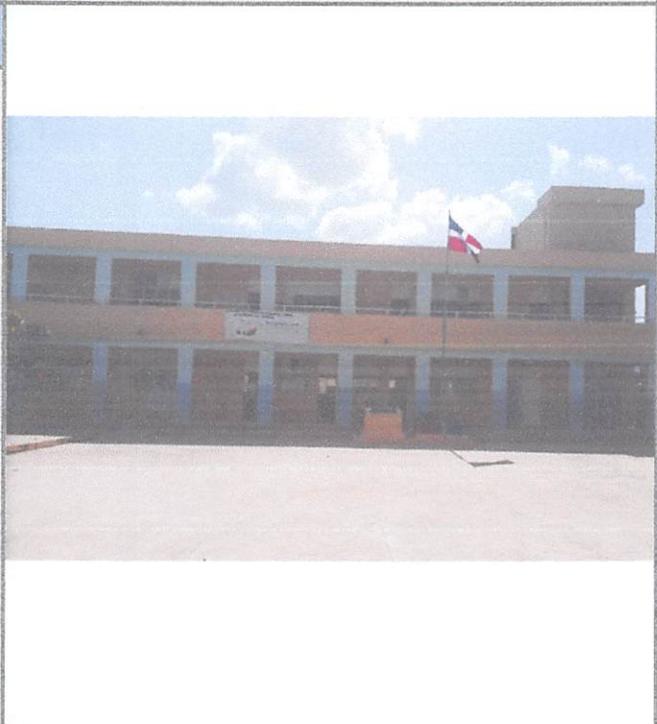
La planta física del Centro Educativo “Prof. William Almonte Almonte” está compuesta por cinco (5) bloques independientes, cuatro (4) de un nivel y uno (1) de dos niveles, inaugurados en enero del 2015. La estructura comprende un área total aproximada de construcción de 1,647 m<sup>2</sup> y hasta la fecha no ha sido intervenida en cuanto a remodelación o reparación, y solo se ha construido un pequeño anexo en el Comedor para el depósito de basura.

2. El Bloque 2 presenta agrietamientos y oquedad en el pañete de techo por la falta de adherencia de este último a la losa de techo, representando un potencial peligro para los usuarios, principalmente los niños, por el posible desprendimiento en cualquier momento de un trozo de pañete. Además de evidenciarse filtraciones puntuales en los muros justo donde se encuentran empotrados los bajantes pluviales del techo.

3. El Bloque 4 (Comedor Escolar), aunque presente forma rectangular en planta, tiene falsa simetría en la configuración estructural, ya que en su mayor proporción (comedor) está compuesto de pórticos ordinarios de concreto reforzado y diafragma flexible, pero en el extremo posterior (cocina), la configuración cambia a muros de mampostería con diafragma rígido de concreto reforzado. Esta disposición de los elementos puede producir torsión en la edificación durante un evento sísmico, tendiendo a rotar con posibilidad de causar daños en la parte débil de la estructura.

4. También se observaron en el Comedor varias grietas en los muros bajos de los ventanales, cuyo patrón se asemeja a las causadas por asentamientos diferenciales de las fundaciones.

6. Atendiendo a su Ubicación Geográfica, el plantel escolar se encuentran dentro del margen de Campo Cercano de las Fallas Hispaniola y Bonaó, de acuerdo al mapa de Campo Cercano del “Reglamento para el Análisis y Diseño Sísmico de Estructuras” (R-001 / MOPC 2011).

- 1- Remover el pañete de techo ahuecado en el Bloque 2 y reponerlo nuevamente garantizando la adherencia con el empleo de aditivos para dichos fines.
- 2- Verificar el empleo de materiales elastoméricos en las juntas entre las columnas y los muros bajos adyacentes a ellas en cada bloque, además de cortar el pañete en esta área. En caso de que se corrobore la ausencia de estos materiales, realizar el corte de los muros para garantizar la separación de las columnas y rellenar con el citado material.
- 3- Examinar los bajantes pluviales y las condiciones del impermeabilizante de techo en el Bloque 2, a fin de determinar las causas de las filtraciones y tomar las medidas de lugar para remediarlo.

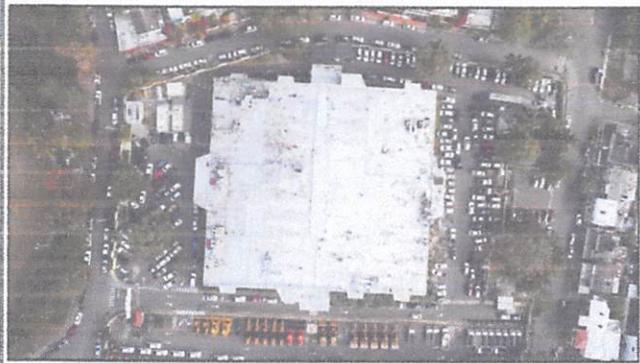
Se realiza una evaluación detallada en el edificio que alberga el Ministerio de Agricultura, para lograr el objetivo anteriormente expuesto, se realizó levantamiento estructural y arquitecto, mediante escaneo de la edificación y toma de testigos de los elementos de concreto, se realizó un estudio geotécnico del suelo donde se encuentra enclavada la edificación, todos estos resultados permitieron modelar la edificación y definir las propuestas de reforzamiento.

Luego de identificadas las deficiencias desde el punto de vista estructural y de desempeño sísmico, se procede a realizar un reforzamiento de la estructura para corregir estas deficiencias y mejorar su desempeño ante la excitación producida por un evento sísmico. A continuación se presentan varias estrategias utilizadas en este estudio:

**Completar Sistema:** La corrección de estas deficiencias a través de la provisión de los elementos faltantes permitirían que la estructura se comporte de la manera deseada.

**Aumento de Resistencia y Rigidez:** Los dos están estrechamente relacionados, pero al mismo tiempo son diferentes. El efecto de fortalecer una estructura es aumentar la cantidad de fuerza lateral total requerida para iniciar daños dentro de la estructura. Si este fortalecimiento se realiza sin rigidez, entonces el efecto es permitir que la estructura logre desplazamientos laterales más grandes sin daños.

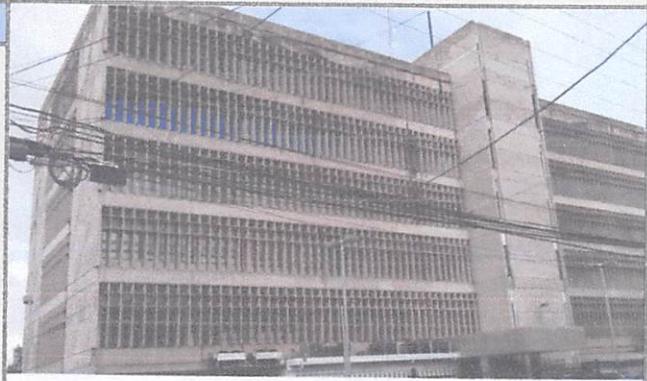
Se realiza una evaluación detallada en el edificio San Rafael, para lograr el objetivo anteriormente expuesto. Se realizó un levantamiento estructural y arquitectónico, mediante escaneo de la edificación y toma de testigos de los elementos de concreto, se realizó un estudio geotécnico del suelo donde se encuentra enclavada la edificación, todos estos resultados permitieron modelar la edificación y definir las propuestas de reforzamiento.

Luego de identificadas las deficiencias desde el punto de vista estructural y de desempeño sísmico, se procede a realizar un reforzamiento de la estructura para corregir estas deficiencias y mejorar su desempeño ante la excitación producida por un evento sísmico. A continuación, se presentan varias estrategias utilizadas en este estudio:

Aumento de Resistencia y Rigidez: Los dos están estrechamente relacionados, pero al mismo tiempo son diferentes. El efecto de fortalecer una estructura es aumentar la cantidad de fuerza lateral total requerida para iniciar daños dentro de la estructura. Si este fortalecimiento se realiza sin rigidez, entonces el efecto es permitir que la estructura logre desplazamientos laterales más grandes sin daños.
