**Formulario
INFORME DE AVANCE DE
SEGUIMIENTO DEL POA**

2DO TRIMESTRE Julio-Diciembre 2019

INSTITUCIONES PÚBLICAS Y PRIVADAS RECIBEN INFORMES DE EVALUACIÓN SISMICA.

Nombre del Proyecto: EVALUACIÓN VISUAL RÁPIDA DE LA VULNERABILIDAD SÍSMICA DE LA ESCUELA DE FORMACION DOCENTE JUAN VICENTE MOSCOSO

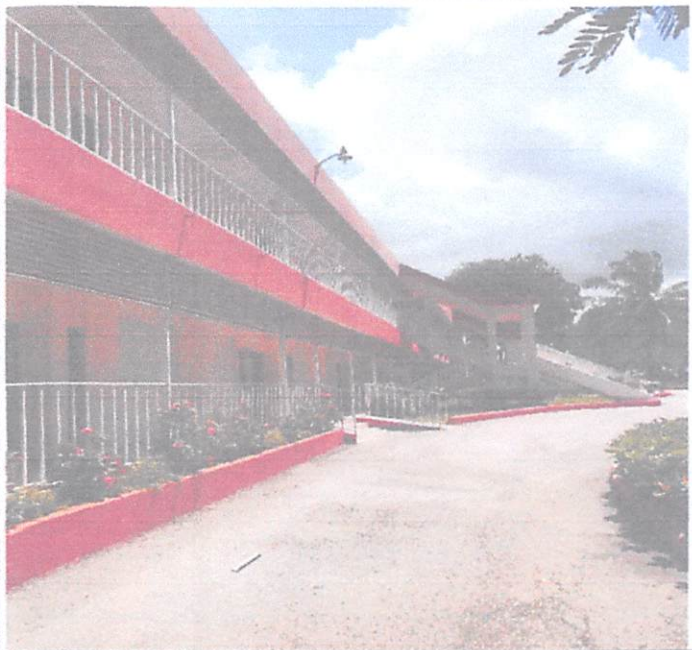
- Las edificaciones presentan daños estructurales observables que puedan afectar el comportamiento de la misma frente a un sismo.
- Algunas estructuras fueron construidas antes de la publicación del “Reglamento para el Análisis y Diseño sísmico de Estructuras” (R-001 MOPC, 2011); menos el Edificio Administrativo que tiene un anexo construido 2014, el edificio #3 Que tiene un Anexo del año 2014, el Edificio #1 Construido en el año 2016, las demás edificaciones se pueden considerar pre-código tomando como referencia la normativa local. No fueron suministrado los planos por lo que no tenemos constancia de que se aplicaran las normas Sismo resistente.

- Existen un mantenimiento regular de las instalaciones.
- Algunas de las estructuras presentan irregularidad horizontal y vertical.
- Ninguno de los equipos está anclado.

- En el edificio #10 habitación de mujeres segundo nivel existen vuelos que están cargando
- Edificaciones que están separadas en el primer nivel y unidas en el segundo nivel sin juntas

<ul style="list-style-type: none"> Se pudo observar la presencia de columnas cortas en algunas de las edificaciones 	
RECOMENDACIONES:	
<ol style="list-style-type: none"> Realizar una evaluación detallada a la edificación para analizar si cumple con los reglamentos vigentes a los fines de que responda adecuadamente ante cualquier evento sísmico esperado. Una evaluación estructural detallada implica un estudio técnico ingenieril que involucra la actualización de la información estructural de la edificación, estudios de laboratorio, pruebas en campo y un modelo matemático para el análisis estructural. Con los resultados de esta evaluación se determina si la edificación requiere o no un reforzamiento que mejore su respuesta ante un evento sísmico esperado. Realizar trabajos de mantenimiento en la junta de expansión. Corregir las grietas en muros, elementos verticales y horizontales. Anclar los Equipos.

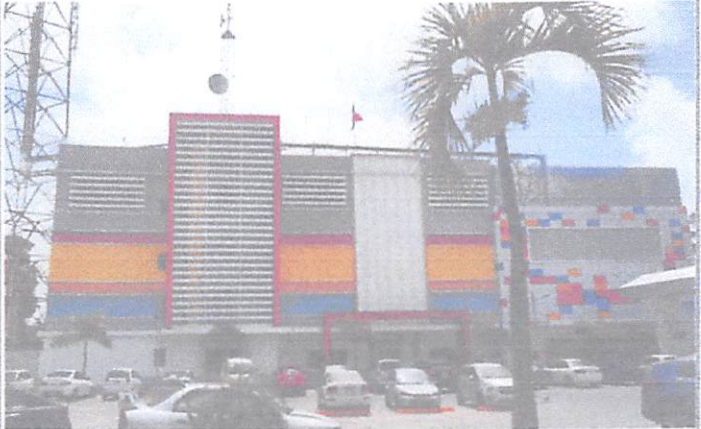
- 1- Las edificaciones pertenecientes al edificio principal fueron construidas entre los años 1947 y 1952; mientras que las ubicadas en la parte trasera del recinto fueron diseñadas y finalizada su construcción en la década de los 60's, lo que las coloca a todas dentro de la categoría de edificaciones pre código sísmico, ya que nuestro reglamento para el análisis sísmico de estructuras R-001, data del año 2011.

- 2- Es muy notable en el interior de las edificaciones principales, ubicadas en el frente, algunas diferencias en las alturas de los pisos, lo que denota irregularidades verticales, aspectos estos, muy desfavorables desde el punto de vista sísmico-estructural.

- 3- El último piso del anexo izquierdo (3er nivel) tiene doble altura, construido de esta manera con la intención de alcanzar la misma altura del cuerpo central que cuenta con cuatro pisos, esta diferencia en las alturas de los pisos implica también una fuerte irregularidad vertical, siendo este un aspecto muy desfavorable en el momento de esta edificación ser impactada por un sismo importante.

- 4- Es apreciable también, en el cuerpo central, la existencia de un piso intermedio tipo Mezzanine, en lo que era anteriormente un cine, esta condición se traduce también en irregularidad vertical, aspecto negativo estructuralmente hablando y explicado anteriormente.

- 5- Durante el recorrido por la edificación, nos encontramos con la existencia de varias juntas de expansión disfuncionales debido a que su anchura es inapropiada para evitar el choque entre las edificaciones que separan.

- 6- En algunos de los edificios de la parte posterior (Mantenimiento General y Transportación) existe el peligro potencial del efecto de columna corta, puesto que tienen unos mechones separando los paneles de los ventanales.

- 7- Un aspecto muy desfavorable, al momento de evaluar una edificación, es el que se nota en el edificio destinado para la botica y los talleres de mecánica, y es la falta de redundancia estructural, contando con solo dos ejes de resistencia en la dirección mayor y además un sistema de vigas apoyadas sobre otras vigas, penalizados ambos aspectos en el reglamento sísmico vigente (R-001).

RECOMENDACIONES:	
<p>1- Según los resultados en la aplicación de la metodología, la edificación evaluada amerita una Evaluación Estructural Detallada (Evaluación que implica un estudio técnico ingenieril que involucra la actualización de la información estructural de la edificación, estudios de laboratorio, pruebas en campo y un modelo matemático para el análisis estructural), donde se determine si ésta requiere o no de un reforzamiento estructural que mejore su respuesta ante un evento sísmico esperado.</p> <p>2- De ser necesario el reforzamiento estructural, se debe realizar un estudio de factibilidad económica que permita comparar los costos de esa posible intervención y el costo de una reconstrucción arquitectónica y estructural de la misma.</p>	
ANEXOS

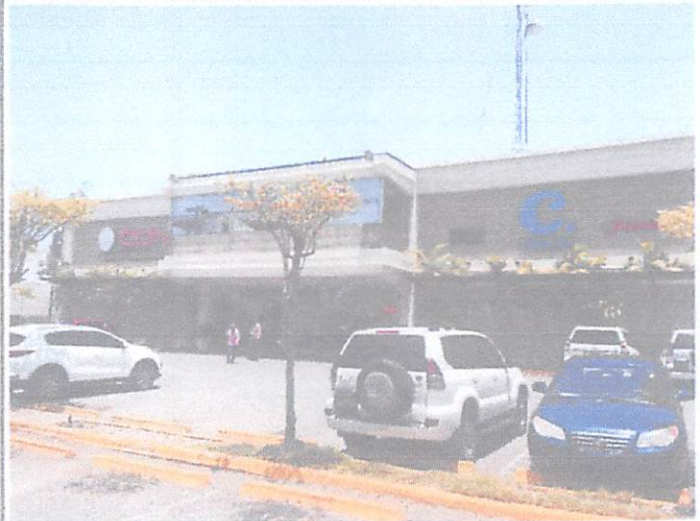
No tenemos evidencia de la consideración de criterios sísmicos en el diseño estructural de la edificación original, ni de los anexos realizados posteriormente. La estructura más antigua fue construida antes de la publicación del "Reglamento para el Análisis y Diseño Sísmico de Estructuras" (R-001-MOPC, 2011); Esto, acompañado de la falta de documentación al respecto, determina que la estructura que soporta la edificación sea considerada pre-código, tomando como referencia la normativa local vigente. Considerando esta condición, se hace necesaria una evaluación a profundidad que nos permita conocer el comportamiento de los materiales y del sistema estructural que soporta la estructura.

La edificación posee irregularidad horizontal al tener una forma irregular en planta. Los desplazamientos y rotaciones de los diferentes sistemas estructurales conectados entre sí merecen una especial atención al trabajar todos como un solo sistema.

Realizar una evaluación detallada a las edificaciones para analizar si cumplen con los reglamentos vigentes a los fines de que respondan adecuadamente ante cualquier evento sísmico esperado. Una evaluación estructural detallada implica un estudio técnico ingenieril que involucra la actualización de la información estructural de la edificación, estudios de laboratorio, pruebas en campo y un modelo matemático para el análisis estructural. Con los resultados de esta evaluación se determina si la edificación requiere o no un reforzamiento que mejore su respuesta ante un evento sísmico esperado.

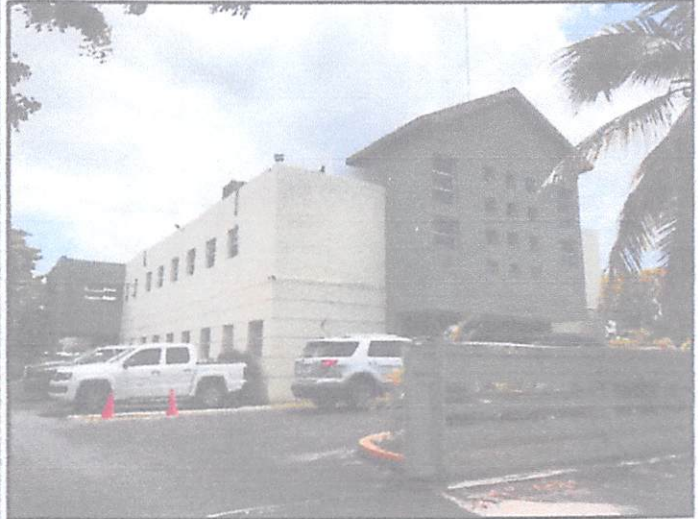
1. No se tiene evidencia de la consideración de criterios sísmicos en el diseño estructural de la edificación original, ni de las adaptaciones realizada a la estructura original. la edificación resultante fue construida antes de la publicación del "Reglamento para el Análisis y Diseño sísmico de Estructuras" (R-001-MOPC, 2011); Esto, acompañado de la falta de documentación al respecto, provoca que la estructura que soporta la edificación sea considerada pre-código, tomando como referencia la normativa local vigente.

2. El edificio presenta posibilidad de formación del efecto de columna corta, en una gran parte de la estructura, debido a la presencia de muros de mediana altura adosados a las columnas, lo que se puede traducir como una irregularidad en elevación.

3. El edificio posee irregularidad vertical, debido a la diferencia de altura de techos, además el edificio cuenta con un núcleo con techo inclinado que provoca un escalonamiento en la estructura

4. La pared lateral izquierda presenta daños del tipo severo con peligro de caída que atenta contra la estabilidad del edificio.
5. La estructura posee irregularidad en planta, debido a que cuenta con una junta de expansión que se encuentra sellada, lo que impide que la misma trabaje de manera adecuada.

1. Realizar una evaluación detallada a las edificaciones para analizar si cumple con los reglamentos vigentes a los fines de que responda adecuadamente ante cualquier evento sísmico esperado. Una evaluación estructural detallada implica un estudio técnico ingenieril que involucra la actualización de la información estructural de la edificación, estudios de laboratorio, pruebas en campo y un modelo matemático para el análisis estructural. Con los resultados de esta evaluación se determina si la edificación requiere o no un reforzamiento que mejore su respuesta ante un evento sísmico esperado.
2. Corregir las grietas en los muros y elementos estructurales. En casos extremos, sustituir muros de mampostería por elementos nuevos.

3. Es necesario realizar un análisis costo beneficio de la implementación de las medidas de reforzamiento que se puedan derivar de esta evaluación propuesta y de esta manera definir la factibilidad del reforzamiento de la misma.

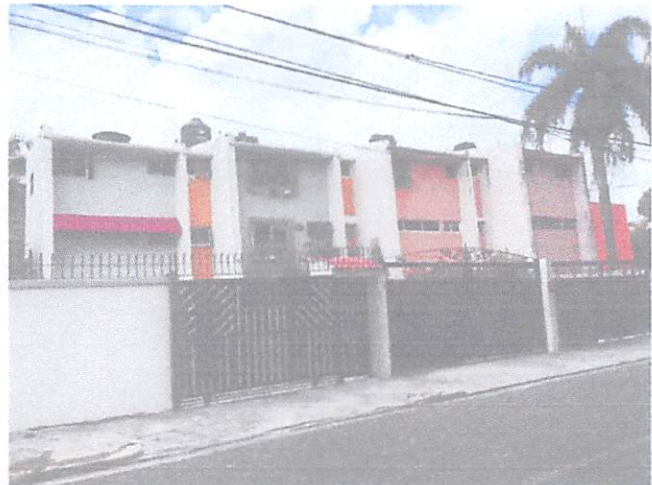
Parte de las edificaciones del condominio se encuentra ubicado en el borde del talud, la construcción o excavación en el pie o falda del talud, puede traer como consecuencia la inestabilidad del mismo, pudiendo provocar el deslizamiento del terreno y el asentamiento de la fundación de esta área del condominio.

Las edificaciones del condominio, debido a su configuración en planta y en elevación presentan irregularidad, lo cual conduce a un comportamiento no deseado en la estructura. La edificación fue construida antes de la publicación del "Reglamento para el Análisis y Diseño sísmico de Estructuras" (R-001-MOPC, 2011); lo que provoca que la estructura que soporta la edificación sea considerada pre-código, tomando como referencia la normativa local vigente.

Las edificaciones del Condominio, a pesar de que su penalización por antigüedad induciría a la decisión de realizar una evaluación detallada de la edificación, por las características constructivas de las edificaciones y la función para la cual fue concebida no se hace necesaria la realización de una evaluación detallada de este almacén.

Realizar una evaluación geotécnica detallada del talud, para saber las condiciones de estabilidad de talud y condiciones de subsuelo del emplazamiento de las edificaciones del condominio.

Realizar una evaluación detallada a las edificaciones para analizar si cumplen con los reglamentos vigentes a los fines de que responda adecuadamente ante cualquier evento sísmico esperado. Una evaluación estructural detallada implica un estudio técnico ingenieril que involucra la actualización de la información estructural de la edificación, estudios de laboratorio, pruebas en campo y un modelo matemático para el análisis estructural. Con los resultados de esta evaluación se determina si la edificación requiere o no un reforzamiento que mejore su respuesta ante un evento sísmico esperado.

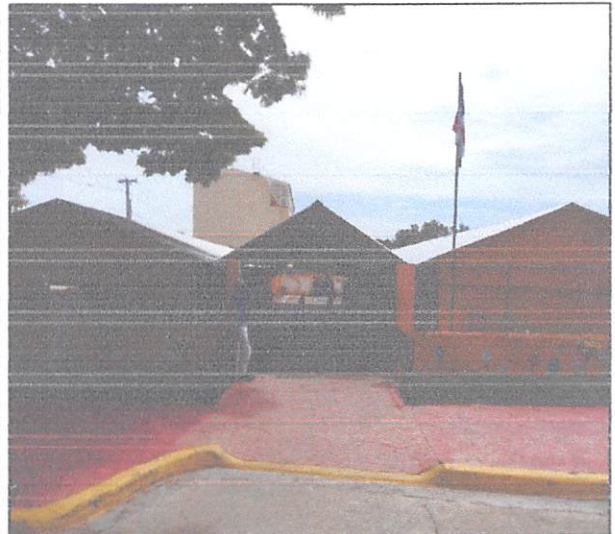
- 4- Los Bloques 1 y 2 presentan forma alargada en planta, lo que puede generar problemas torsionales a la edificación.
- 5- En los Bloques 1 y 2 se evidenciaron agrietamientos en los muros, cuyos patrones se asocian a asentamientos diferenciales de las fundaciones, y al mismo tiempo se observan asentamientos en los pisos.
- 6- Existe la posibilidad de producirse el efecto de columnas cortas en el Bloque 3, ya que las columnas se encuentran restringidas parcialmente en su altura por muros de ventanales.
- 7- En el Bloque 3 los techos y entrepisos muestran problemas de filtraciones.

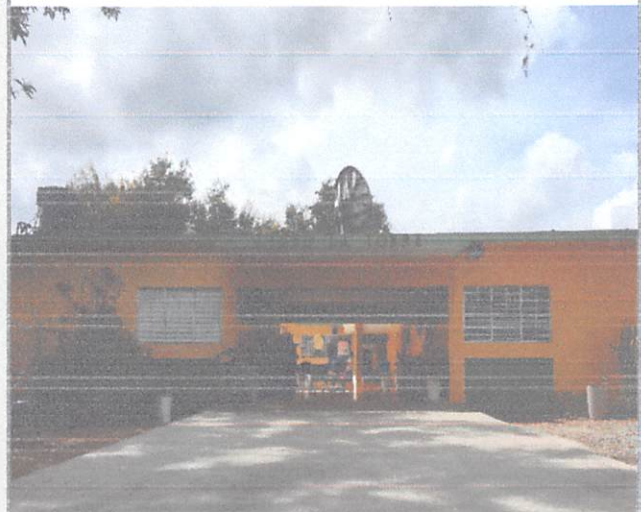
1. Toda la planta física, fue diseñada y construida antes de la puesta en vigencia del actual "Reglamento para el Análisis y Diseño Sísmico de Estructuras" (R-001 / MOPC 2011), por lo que es catalogada como Pre-código.
2. Todas las juntas entre los distintos cuerpos que componen los Bloques presentan deficiencias constructivas que impiden el libre desplazamiento relativo entre los cuerpos, ya sea porque no cumplen con la separación adecuada o porque están selladas con el pañete y obstruidas por escombros. Esta condición propicia la irregularidad en planta y la interacción entre los cuerpos (martilleo) ante los terremotos de magnitud considerable e incluso se observan agrietamientos en los muros por esta causa.
3. Se observó irregularidad vertical en los Bloques, ya que los cuerpos centrales y los laterales presentan alturas distintas en los diafragmas, y atendiendo a la ya citada

- deficiencia en las juntas, hacen que éstos transfieran fuerzas puntuales en el plano débil de los muros colindantes, evidenciándose actualmente grietas horizontales en los muros de los cuerpos laterales a nivel del diafragma horizontal de los cuerpos centrales.

4. En toda la edificación se evidenciaron agrietamientos en los muros, cuyos patrones se asocian a las siguientes causas: empujes puntuales en el plano débil de los muros por la interacción entre los cuerpos y principalmente por asentamientos diferenciales de las fundaciones.

6. En varias zonas puntuales los techos muestran problemas de filtraciones, desprendimiento del recubrimiento y corrosión del acero de refuerzo de las losas.

7. El Baño del extremo derecho entre los Bloques 1 y 2, al igual que la Pasarela entre los Bloques 2 y 3, fueron acoplados a sus Bloques adyacentes a través de la construcción de antepechos, los cuales fueron adosados sin contemplar un mínimo de espacio entre ellos. Esto ha conllevado a la interacción las estructuras (martilleo) provocando daños en sus elementos.

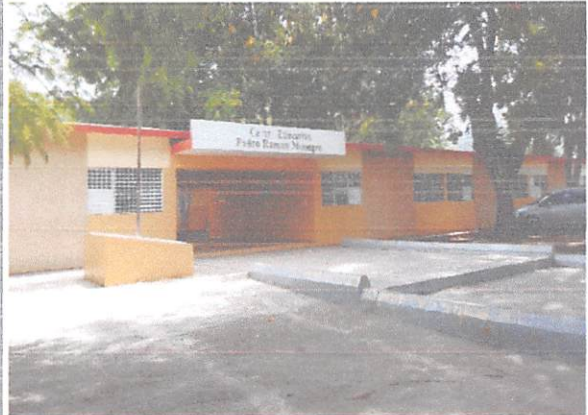
1. Toda la planta física fue diseñada y construida antes de la puesta en vigencia del actual "Reglamento para el Análisis y Diseño Sísmico de Estructuras" (R-001 / MOPC 2011), por lo que es catalogada como Pre-código.
2. Todas las juntas entre los distintos cuerpos que componen los Bloques 1, 2 y 3, presentan deficiencias constructivas que impiden el libre desplazamiento relativo entre los cuerpos, ya sea porque no cumplen con la separación adecuada o porque están selladas con el pañete y obstruidas por escombros.

3. Los Bloques 4 y 5 no poseen redundancia estructural en su eje longitudinal ya que solo tienen dos líneas de resistencia en dicha dirección.
4. Se observó irregularidad vertical en los Bloques 1, 2 y 3, ya que el cuerpo central de los Bloques 1 y 2, y el cuerpo lateral izquierdo del Bloque 3, presentan una altura de diafragma inferior a la de los cuerpos adyacentes, y atendiendo a la ya citada deficiencia en las juntas, hacen que éstos transfieran fuerzas puntuales en el plano débil de los muros colindantes, evidenciándose grietas horizontales a nivel del diafragma plano de estos cuerpos.

5. En la edificación original se evidenciaron agrietamientos en los muros, cuyos patrones se asocian a las siguientes causas: empujes puntuales en el plano débil de los muros por la interacción entre los cuerpos, fuerzas cortantes, asentamientos diferenciales de las fundaciones, etc.

7. El anexo en el cuerpo central del Bloque 2 se adhiere de manera directa a la pasarela que lo comunica con el Bloque 3, esto provoca la conexión inadecuada de dos cuerpos que en origen eran independientes, además de propiciar irregularidad en planta por la forma que adopta la edificación tras la conexión. Lo mismo ocurre con el cierre de los espacios entre el Bloque 1, el baño del extremo izquierdo y el Bloque 2, para aprovecharlo como área de almacenamiento, esta conexión podría provocar la interacción o martilleo entre estas estructuras, las cuales se deteriorarían entre ellas, además de impedir la libertad desplazarse durante un terremoto de magnitud considerable.

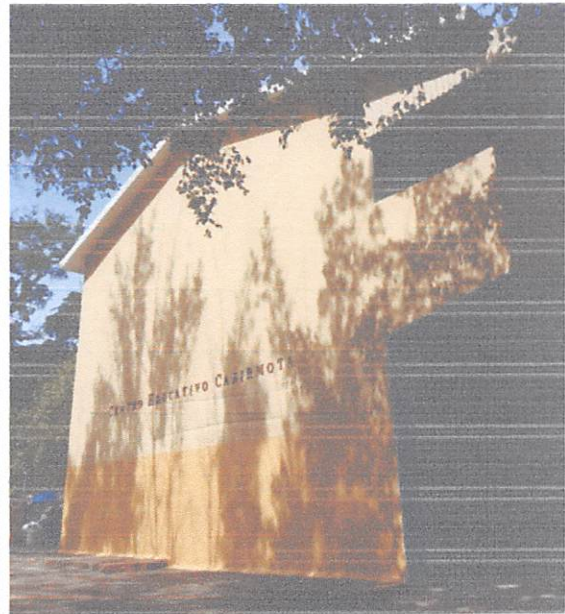
4. En los Bloques se evidenciaron agrietamientos en los muros, cuyos patrones se asocian a las producidas por asentamientos diferenciales de las fundaciones y grietas horizontales en los muros de extremo por posibles empujes en su plano débil.
5. Existe la posibilidad de producirse el efecto de columnas cortas en los Bloques 1 y 2, ante la ocurrencia de un terremoto de magnitud considerable, ya que las columnas se encuentran restringidas parcialmente en su altura por muros de ventanales y en la parte superior sobre viga por bloques calados.
6. El anexo construido junto al Baño fue adherido a este sin contemplar ningún tipo de juntas entre ellos, evidenciándose grietas por junta fría en los puntos de unión.

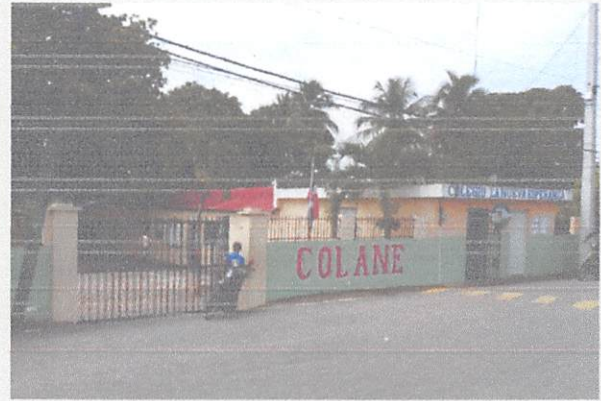
3. El Bloque 1 presenta falsa simetría, atendiendo a que el anexo, con su diafragma rígido, se ubica en un extremo de la estructura lo cual puede producir grandes fuerzas torsionales, las que pueden causar daños en las partes más lejanas del núcleo.
4. Se puede observar agrietamientos en los muros, cuyo patrón se asocia a las producidas por asentamientos diferenciales de las fundaciones, y otras en los puntos de conexión de la estructura original con los anexos.
5. En el anexo del Bloque 1 existe un cruce de vigas sobre la columna central, cuya base de la viga es mayor que la sección de la columna, lo que representa una deficiencia estructural; además, los extremos de una de esas vigas descansan sobre los dinteles de las ventanas, creando discontinuidad en el trayecto de las cargas hacia las fundaciones.
