Informe de Avance

4to TRIMESTRE Octubre-Diciembre 2019

Informe trimestral Área técnica

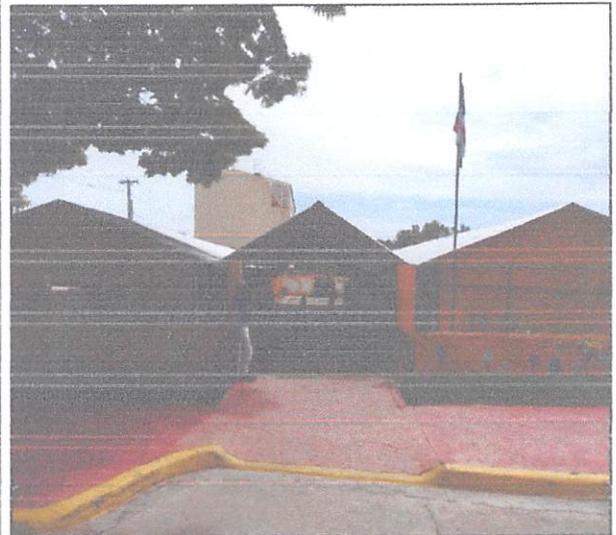
- 1- Los Bloques que componen la planta física del Centro Educativo, fueron diseñados y construidos antes de la puesta en vigencia del actual "Reglamento para el Análisis y Diseño Sísmico de Estructuras" (R-001 / MOPC 2011), por lo que son catalogados como Pre-código.
- 2- Los Bloques 2 y 3 se encuentran adheridos, sin junta de expansión entre ellos, lo que puede generar el martilleo entre los cuerpos ante un terremoto de magnitud considerable.
- 3- Ninguno de los Bloques posee redundancia estructural en su eje longitudinal ya que solo tienen dos líneas de resistencia en dicha dirección.

- 4- Los Bloques 1 y 2 presentan forma alargada en planta, lo que puede generar problemas torsionales a la edificación.
- 5- En los Bloques 1 y 2 se evidenciaron agrietamientos en los muros, cuyos patrones se asocian a asentamientos diferenciales de las fundaciones, y al mismo tiempo se observan asentamientos en los pisos.
- 6- Existe la posibilidad de producirse el efecto de columnas cortas en el Bloque 3, ya que las columnas se encuentran restringidas parcialmente en su altura por muros de ventanales.
- 7- En el Bloque 3 los techos y entrepisos muestran problemas de filtraciones.

- 1- Según los resultados de la aplicación de la metodología, la edificación amerita de una **Evaluación Estructural Detallada** (Evaluación que implica un estudio técnico ingenieril que involucra la actualización de la información estructural de la edificación, estudios de laboratorio, pruebas en campo y un modelo matemático para el análisis estructural), donde se determine si ésta requiere o no de un reforzamiento estructural que mejore su respuesta ante un evento sísmico esperado.
- 2- De ser necesario el reforzamiento, realizar un estudio de factibilidad económica que permita comparar el coste del posible reforzamiento y el coste de reconstrucción de la edificación.
- 3- Corregir los problemas de filtración en el Bloque 3 mediante la aplicación de impermeabilizantes de techo.

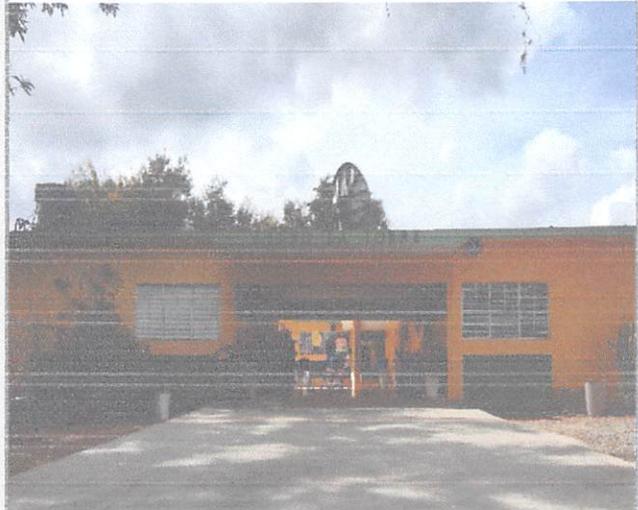
1. Toda la planta física, fue diseñada y construida antes de la puesta en vigencia del actual "Reglamento para el Análisis y Diseño Sísmico de Estructuras" (R-001 / MOPC 2011), por lo que es catalogada como Pre-código.
2. Todas las juntas entre los distintos cuerpos que componen los Bloques presentan deficiencias constructivas que impiden el libre desplazamiento relativo entre los cuerpos, ya sea porque no cumplen con la separación adecuada o porque están selladas con el pañete y obstruidas por escombros. Esta condición propicia la irregularidad en planta y la interacción entre los cuerpos (martilleo) ante los terremotos de magnitud considerable e incluso se observan agrietamientos en los muros por esta causa.
3. Se observó irregularidad vertical en los Bloques, ya que los cuerpos centrales y los laterales presentan alturas distintas en los diafragmas, y atendiendo a la ya citada

deficiencia en las juntas, hacen que éstos transfieran fuerzas puntuales en el plano débil de los muros colindantes, evidenciándose actualmente grietas horizontales en los muros de los cuerpos laterales a nivel del diafragma horizontal de los cuerpos centrales.

4. En toda la edificación se evidenciaron agrietamientos en los muros, cuyos patrones se asocian a las siguientes causas: empujes puntuales en el plano débil de los muros por la interacción entre los cuerpos y principalmente por asentamientos diferenciales de las fundaciones.

5. Existe la posibilidad de producirse el efecto de columnas cortas en los cuerpos laterales izquierdos de los Bloques 1 y 3, específicamente donde se integraron los espacios para los salones de actos, ya que las columnas que soportan las vigas transversales se encuentran restringidas parcialmente en su altura por muros de ventanales.

6. En varias zonas puntuales los techos muestran problemas de filtraciones, desprendimiento del recubrimiento y corrosión del acero de refuerzo de las losas.

7. El Baño del extremo derecho entre los Bloques 1 y 2, al igual que la Pasarela entre los Bloques 2 y 3, fueron acoplados a sus Bloques adyacentes a través de la construcción de antepechos, los cuales fueron adosados sin contemplar un mínimo de espacio entre ellos. Esto ha conllevado a la interacción las estructuras (martilleo) provocando daños en sus elementos.

8. Los pisos exhiben problemas persistentes de asentamientos, razón por la cual fueron reemplazados en remodelaciones pasadas.

1. Según los resultados de la aplicación de la metodología, la edificación amerita de una Evaluación Estructural Detallada (Evaluación que implica un estudio técnico ingenieril que involucra la actualización de la información estructural de la edificación, estudios de laboratorio, pruebas en campo y un modelo matemático para el análisis estructural), donde se determine si ésta requiere o no de un reforzamiento estructural que mejore su respuesta ante un evento sísmico esperado.

2. De ser necesario el reforzamiento, realizar un estudio de factibilidad económica que permita comparar el coste del posible reforzamiento y el coste de reconstrucción de la edificación.

3. Remover y remplazar el manto utilizado en la impermeabilización de los techos o utilizar otro método de impermeabilización que le garantice la eliminación de las filtraciones.

4. Eliminar el antepecho en el Baño y la Pasarela de modo que estos no interactúen con los Bloques adyacentes.

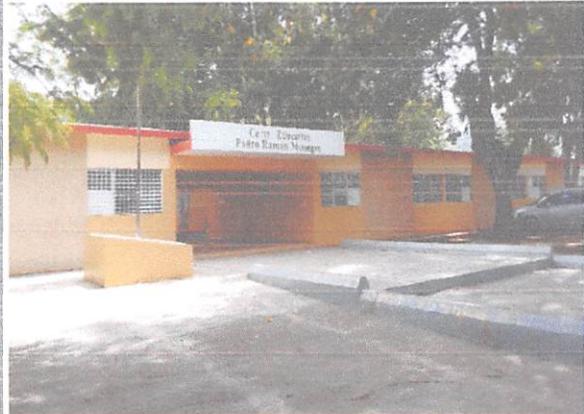
1. Toda la planta física fue diseñada y construida antes de la puesta en vigencia del actual "Reglamento para el Análisis y Diseño Sísmico de Estructuras" (R-001 / MOPC 2011), por lo que es catalogada como Pre-código.
2. Todas las juntas entre los distintos cuerpos que componen los Bloques 1, 2 y 3, presentan deficiencias constructivas que impiden el libre desplazamiento relativo entre los cuerpos, ya sea porque no cumplen con la separación adecuada o porque están selladas con el pañete y obstruidas por escombros.

3. Los Bloques 4 y 5 no poseen redundancia estructural en su eje longitudinal ya que solo tienen dos líneas de resistencia en dicha dirección.
4. Se observó irregularidad vertical en los Bloques 1, 2 y 3, ya que el cuerpo central de los Bloques 1 y 2, y el cuerpo lateral izquierdo del Bloque 3, presentan una altura de diafragma inferior a la de los cuerpos adyacentes, y atendiendo a la ya citada deficiencia en las juntas, hacen que éstos transfieran fuerzas puntuales en el plano débil de los muros colindantes, evidenciándose grietas horizontales a nivel del diafragma plano de estos cuerpos.

5. En la edificación original se evidenciaron agrietamientos en los muros, cuyos patrones se asocian a las siguientes causas: empujes puntuales en el plano débil de los muros por la interacción entre los cuerpos, fuerzas cortantes, asentamientos diferenciales de las fundaciones, etc.

6. Existe la posibilidad de producirse el efecto de columnas cortas en el cuerpo lateral derecho del Bloque 1 el cuerpo central del Bloque 3 y el Bloque 5, ante la ocurrencia de un terremoto de magnitud considerable, ya que las columnas se encuentran restringidas parcialmente en su altura por muros de ventanales.

7. El anexo en el cuerpo central del Bloque 2 se adhiere de manera directa a la pasarela que lo comunica con el Bloque 3, esto provoca la conexión inadecuada de dos cuerpos que en origen eran independientes, además de propiciar irregularidad en planta por la forma que adopta la edificación tras la conexión. Lo mismo ocurre con el cierre de los espacios entre el Bloque 1, el baño del extremo izquierdo y el Bloque 2, para aprovecharlo como área de almacenamiento, esta conexión podría provocar la interacción o martilleo entre estas estructuras, las cuales se deteriorarían entre ellas, además de impedir la libertad desplazarse durante un terremoto de magnitud considerable.

- 1- Según los resultados de la aplicación de la metodología, la edificación amerita de una **Evaluación Estructural Detallada** (Evaluación que implica un estudio técnico ingenieril que involucra la actualización de la información estructural de la edificación, estudios de laboratorio, pruebas en campo y un modelo matemático para el análisis estructural), donde se determine si ésta requiere o no de un reforzamiento estructural que mejore su respuesta ante un evento sísmico esperado.
- 2- De ser necesario el reforzamiento, realizar un estudio de factibilidad económica que permita comparar el coste del posible reforzamiento y el coste de reconstrucción de la edificación.

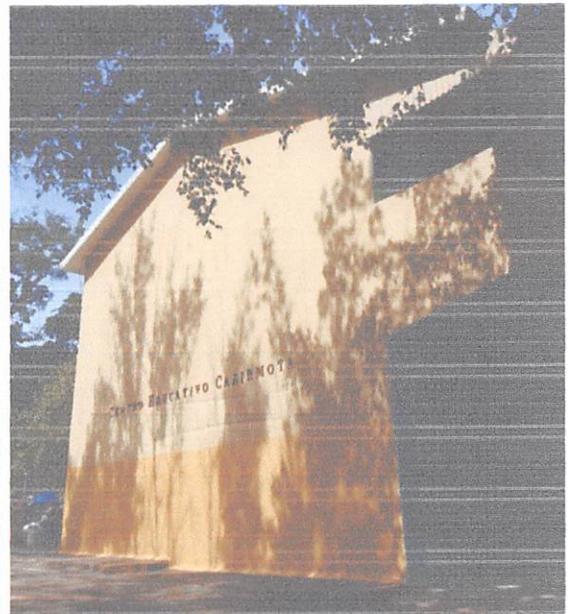
1. Toda la planta física, fue diseñada y construida antes de la puesta en vigencia del actual "Reglamento para el Análisis y Diseño Sísmico de Estructuras" (R-001 / MOPC 2011), por lo que es catalogada como Pre-código.
2. El Bloque 2, presenta forma alargada en planta, entendiéndose que la máxima dimensión longitudinal supera en más de cuatro (4) veces el ancho.
3. Ninguna de las edificaciones posee redundancia estructural en su eje longitudinal ya que solo tienen dos líneas de resistencia en dicha dirección.

4. En los Bloques se evidenciaron agrietamientos en los muros, cuyos patrones se asocian a las producidas por asentamientos diferenciales de las fundaciones y grietas horizontales en los muros de extremo por posibles empujes en su plano débil.
5. Existe la posibilidad de producirse el efecto de columnas cortas en los Bloques 1 y 2, ante la ocurrencia de un terremoto de magnitud considerable, ya que las columnas se encuentran restringidas parcialmente en su altura por muros de ventanales y en la parte superior sobre viga por bloques calados.
6. El anexo construido junto al Baño fue adherido a este sin contemplar ningún tipo de juntas entre ellos, evidenciándose grietas por junta fría en los puntos de unión.

- 1- Según los resultados de la aplicación de la metodología, la edificación amerita de una **Evaluación Estructural Detallada** (Evaluación que implica un estudio técnico ingenieril que involucra la actualización de la información estructural de la edificación, estudios de laboratorio, pruebas en campo y un modelo matemático para el análisis estructural), donde se determine si ésta requiere o no de un reforzamiento estructural que mejore su respuesta ante un evento sísmico esperado.
- 2- De ser necesario el reforzamiento, realizar un estudio de factibilidad económica que permita comparar el coste del posible reforzamiento y el coste de reconstrucción de la edificación.

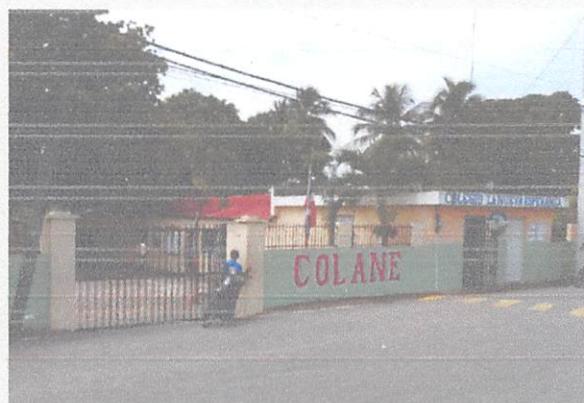
- Desde el punto de vista de la herramienta empleada, solo el Bloque 1 con su anexo puede ser evaluado, puesto que la configuración estructural de los demás Bloques no está definida dentro de la misma.
- El Bloque 1 y su anexo, fue diseñado y construido antes de la puesta en vigencia del actual "Reglamento para el Análisis y Diseño Sísmico de Estructuras" (R-001 / MOPC 2011), por lo que es catalogado como Pre-código.

3. El Bloque 1 presenta falsa simetría, atendiendo a que el anexo, con su diafragma rígido, se ubica en un extremo de la estructura lo cual puede producir grandes fuerzas torsionales, las que pueden causar daños en las partes más lejanas del núcleo.
4. Se puede observar agrietamientos en los muros, cuyo patrón se asocia a las producidas por asentamientos diferenciales de las fundaciones, y otras en los puntos de conexión de la estructura original con los anexos.
5. En el anexo del Bloque 1 existe un cruce de vigas sobre la columna central, cuya base de la viga es mayor que la sección de la columna, lo que representa una deficiencia estructural; además, los extremos de una de esas vigas descansan sobre los dinteles de las ventanas, creando discontinuidad en el trayecto de las cargas hacia las fundaciones.

1. Según los resultados de la aplicación de la metodología, la edificación amerita de una Evaluación Estructural Detallada (Evaluación que implica un estudio técnico ingenieril que involucra la actualización de la información estructural de la edificación, estudios de laboratorio, pruebas en campo y un modelo matemático para el análisis estructural), donde se determine si ésta requiere o no de un reforzamiento estructural que mejore su respuesta ante un evento sísmico esperado.
2. De ser necesario el reforzamiento, realizar un estudio de factibilidad económica que permita comparar el coste del posible reforzamiento y el coste de reconstrucción de la edificación.
3. A los Bloques 2, 3, 4 y 5, al no poder aplicarse la metodología de evaluación, es bueno de realizarle un análisis de viento y verificar el estado de conservación de sus materiales.
