## FICHA TÉCNICA

| FICHA TÉCNICA DE LAS EVALUACIONES | | |
|---|---|---|
| Nombre del Proyecto: | EVALUACIÓN VISUAL RÁPIDA DE LA VULNERABILIDAD SÍSMICA DEL EDIFICIO QUE ALBERGA AL INSTITUTO DOMINICANO DE AVIACIÓN CIVIL (IDAC) SEDE CENTRAL | |

| FICHA TÉCNICA DE LAS EVALUACIONES | | |
|---|---|---|
| <b>Nombre del Proyecto:</b> | <b>EVALUACIÓN VISUAL RÁPIDA DE LA VULNERABILIDAD SÍSMICA DEL PROGRAMA ALDEAS INFANTILES SOS DOMINICANA INC, SANTIAGO DE LOS CABALLEROS.</b> | |

**Nombre del Proyecto:** EVALUACIÓN VISUAL RÁPIDA DE LA VULNERABILIDAD SÍSMICA DEL EDIFICIO QUE ALBERGA LA LOTERÍA NACIONAL

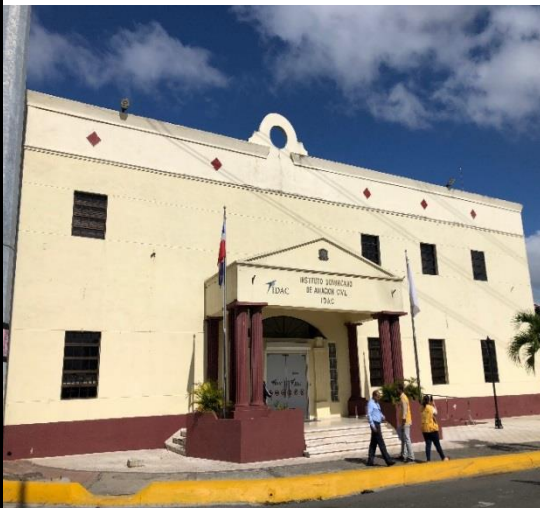
| FICHA TÉCNICA DE LAS EVALUACIONES | | |
|---|---|---|
| <b>DESCRIPCIÓN:</b><br><br><p>El <b>Instituto Dominicano de Aviación Civil (IDAC) sede central</b> está alojado en una edificación de 2 niveles en superficie.</p> <p>Su esquema estructural consiste en pórticos de concreto reforzado, con columnas de 40x40 cm en 1er nivel y 30x30 cm en 2do nivel, en algunas áreas se pueden observar Ménsulas de concreto que evidencian el antiguo esquema estructural del establecimiento comercial que existía previamente en este lugar, vigas de 30x60 cm en el 1er nivel y 30x50 cm en 2do nivel y losas macizas de concreto reforzado.</p> <p>En la edificación también es observable la implementación de muros de cierre y particiones en mampostería, Divisiones en Cristal y Sheetrock productos de remodelaciones realizadas a través del tiempo. La edificación cuenta con un área de cafetería anexa, techada en Aluzinc, en la parte trasera de la edificación.</p> | | |

La estructura presenta una irregularidad horizontal considerable al poseer una configuración en planta romboide y la inclusión de reentrantes provocados por la estructura que jerarquiza la entrada principal y la caja de escalera de emergencias del costado derecho.

- Realizar una evaluación detallada a las edificaciones para analizar si cumple con los reglamentos vigentes a los fines de que responda adecuadamente ante cualquier evento sísmico esperado. Una evaluación estructural detallada implica un estudio técnico ingenieril que involucra la actualización de la información estructural de la edificación, estudios de laboratorio, pruebas en campo y un modelo matemático para el análisis estructural. Con los resultados de esta evaluación se determina si la edificación requiere o no un reforzamiento que mejore su respuesta ante un evento sísmico esperado.
- Realizar una evaluación Detallada No-Estructural, que evidencie un buen comportamiento de las particiones en cristal que se encuentran distribuidas en toda la edificación.

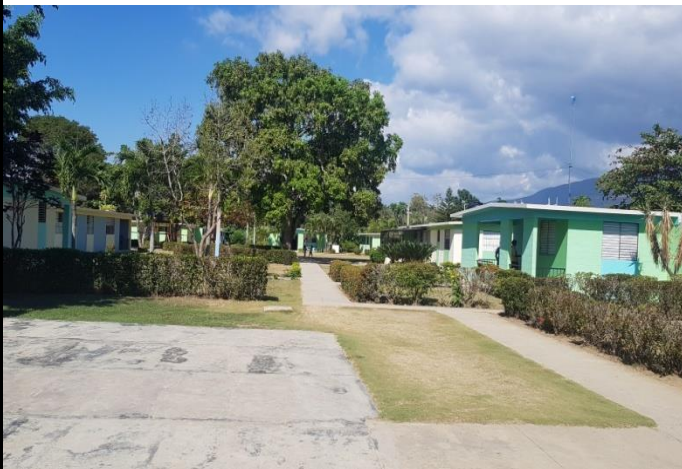
| FICHA TÉCNICA DE LAS EVALUACIONES | | |
|---|---|---|
| <b>DESCRIPCIÓN:</b><br><br>La edificación del Programa Aldeas Infantiles SOS DOMINICANA INC., de Santiago consta de veintitrés (23) edificaciones, de las cuales 20 fueron construidas en el año 2003 y 3 en 2007 con un área total aproximada de 3,801 m <sup>2</sup> aproximadamente.<br><br>En el año 2008 se le construyó un anexo de área de lavado a cada vivienda. De acuerdo a su uso, según el Reglamento para el Análisis y Diseño Sísmico de Estructuras R-001, la edificación pertenece al Grupo IV de Edificaciones de ocupación normal. | | |
| <p>La edificación fue construida en el año 2003, lo cual significa que es una estructura Pre-código sísmico, entiéndase que su diseño fue realizado antes de la puesta en vigencia del actual Reglamento para el Análisis y Diseño Sísmico de Estructuras (R-001/MOPC 2011).</p> <p>Por su Ubicación Geográfica se encuentran a una distancia de 1.9 km de la Falla Septentrional, lo cual significa que se encuentra en Campo Cercano.</p> <p>En la edificación E18 se observaron, grietas desde las ventanas, aparentemente por asentamientos diferenciales, sobre todo en la parte posterior de la edificación, también observamos grietas y filtraciones en los techos posiblemente causados por la instalación de paneles solares sobre éstos.</p> | | |

- Según los resultados de la aplicación de la metodología, las edificaciones ameritan de una **Evaluación Estructural Detallada** (Evaluación que implica un estudio técnico ingenieril que involucra la actualización de la información estructural de la edificación, estudios de laboratorio, pruebas en campo y un modelo matemático para el análisis estructural), donde se determine si éstas requieren o no de un reforzamiento estructural que mejore su respuesta ante un evento sísmico esperado.
- De ser necesario el reforzamiento, realizar un estudio de factibilidad económica que permita comparar el coste del posible reforzamiento y el coste de reconstrucción de la edificación.

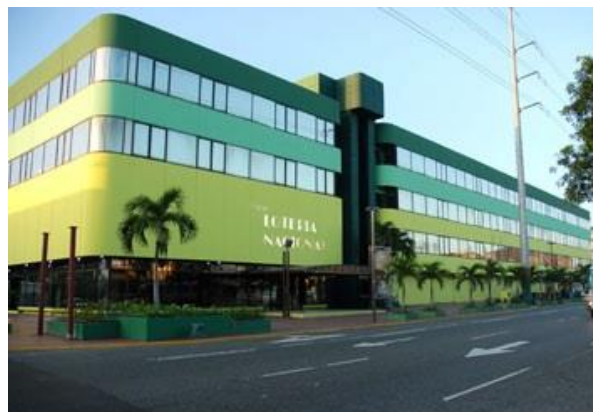
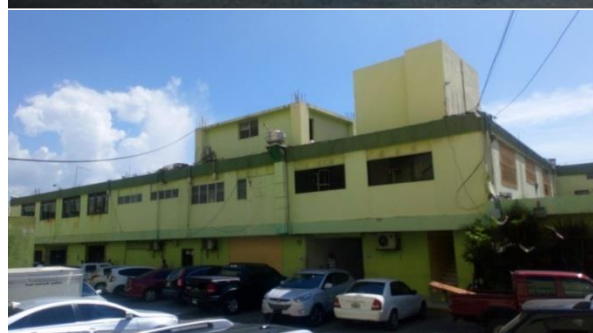
La **Lotería Nacional** está alojada en dos **edificaciones** separados por una junta de expansión. La cual se fue construyendo por etapas, en el año 1955 se realizó la primera etapa y los demás anexos en los años próximos.

Las edificaciones poseen diferentes sistemas estructurales, de pórtico de concreto reforzado con losas prefabricadas y muros de mampostería, pórticos de concreto reforzado con losas macizas y pórticos de concreto reforzado con sistema de losas nervadas en una dirección.

En algunas zonas del 4to nivel el techo es de Aluzinc con una torta de concreto, sostenido por un sistema de viguetas Steel Joits separados a aproximadamente 1m.

- La estructura presenta una irregularidad vertical moderada, también presenta una irregularidad horizontal relacionada con la forma en U que tiene la edificación.
- Las Juntas de expansión interna entre los bloques de cada una de las edificaciones no son visible en la mayoría de los casos y están cubiertas por restos de mortero, pañete y/o revestidas por estética.
- La edificación se fue creando por etapas, en sus inicios era de un nivel y a esta época ya posee cuatro niveles y cuatro cajas de escalera que llegan respectivamente al tercer o cuarto nivel.
- El mantenimiento en algunas de las instalaciones es casi inexistente.

- Realizar una evaluación detallada a las edificaciones para analizar si cumple con los reglamentos vigentes a los fines de que responda adecuadamente ante cualquier evento sísmico esperado. Una evaluación estructural detallada implica un estudio técnico ingenieril que involucra la actualización de la información estructural de la edificación, estudios de laboratorio, pruebas en campo y un modelo matemático para el análisis estructural. Con los resultados de esta evaluación se determina si la edificación requiere o no un reforzamiento que mejore su respuesta ante un evento sísmico esperado.

- En las áreas con techo colapsado se recomienda no tomar acciones muy invasivas ni definitivas, es decir, cubrir las áreas con techo provisional en Aluzinc, de modo que puedan seguir siendo utilizadas de manera provisional, hasta que mediante los resultados obtenidos por una evaluación en detalle arroje el grado exacto de vulnerabilidad de la edificación en general. Y se pueda proceder a realizar las correcciones de lugar conjuntamente con la reparación definitiva de techo.

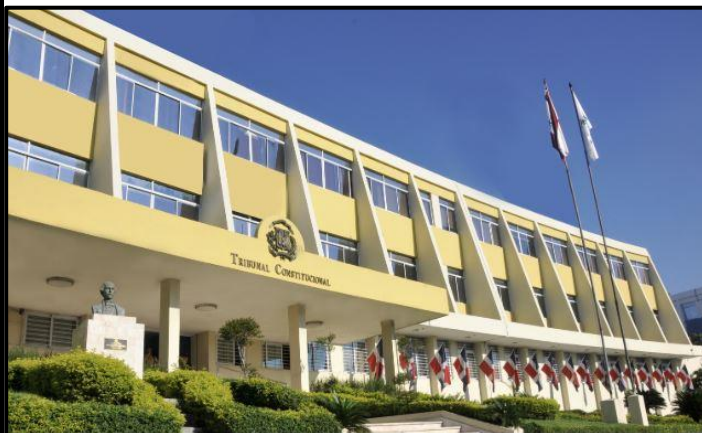
El **Tribunal Constitucional** está alojado en una edificación con un área de 2724.7 m<sup>2</sup>, distribuida en 3 niveles. Su esquema estructural consiste en pórticos de concreto armado con columnas 45x45 cm y 30x30, muros de concreto armado y losa maciza de concreto reformado.

Además fueron observados particiones y muros de cierre de mampostería, divisiones en cristal y sheetrock producto de remodelaciones realizadas a través del tiempo.

- El edificio presenta posibilidad de formación del efecto de columna corta, en una gran parte de la estructura, debido a la presencia de muros de mediana altura adosados a las columnas, lo que se puede traducir como una irregularidad en elevación.

- La edificación se encuentra en proceso de remodelación, para colocar las tuberías de desagüe y ductos de aire acondicionado fue perforada la losa en algunos puntos.

- La estructura presenta irregularidad en planta, debido a la construcción de un anexo sin un elemento que lo desvincule del bloque principal del edificio.

- Una de las vigas que conforma el sistema estructural presenta corrosión superficial de la armadura

Realizar una evaluación detallada a las edificaciones para analizar si cumple con los reglamentos vigentes a los fines de que responda adecuadamente ante cualquier evento sísmico esperado. Una evaluación estructural detallada implica un estudio técnico ingenieril que involucra la actualización de la información estructural de la edificación, estudios de laboratorio, pruebas en campo y un modelo matemático para el análisis estructural. Con los resultados de esta evaluación se determina si la edificación requiere o no un reforzamiento que mejore su respuesta ante un evento sísmico esperado.

Realizar una evaluación Detallada No-Estructural, que evidencie un buen comportamiento de las particiones en cristal que se encuentran distribuidas en toda la edificación.

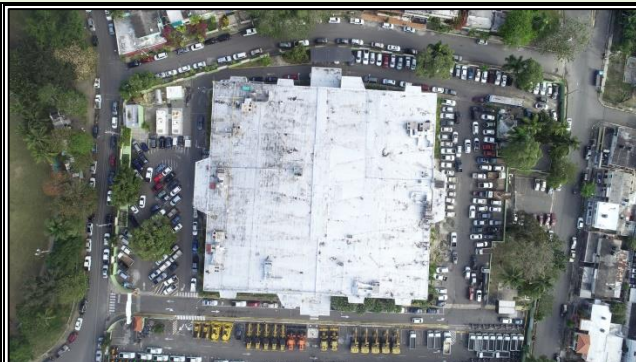
EL ministerio de agricultura presenta problemas técnicos constructivos relacionados con el mantenimiento general, patologías e irregularidades que deben ser sometidas a una evaluación estructural detallada. Dentro los problemas observados se encuentran los siguientes: Irregularidad horizontal producto de la presencia de elementos en el primer nivel que sobresalen de la planta rectangular, discontinuidad de junta de construcción en los niveles superiores al sótano, barras de refuerzos expuestas tanto en vigas como en muros de concreto reforzado, existen rastros de demolición de vigas de concreto reforzado en las áreas que funcionan como techo al mezzanine metálico, la estructura posee varias columnas que no cuentan con vigas de concreto armado, por lo tanto dichas columnas no son consideradas como parte del sistema de resistencia de carga sísmica, conexiones metálicas deficientes construidas en el proceso de reforzamiento de la losa del sótano.

Se realiza una evaluación detallada en el edificio que alberga el Ministerio de Agricultura, para lograr el objetivo anteriormente expuesto, se realizó levantamiento estructural y arquitecto, mediante escaneo de la edificación y toma de testigos de los elementos de concreto, se realizó un estudio geotécnico del suelo donde se encuentra enclavada la edificación, todos estos resultados permitieron modelar la edificación y definir las propuestas de reforzamiento.

- Realizar el reforzamiento estructural de las edificaciones, propuesto.
